# 某型大功率柴油机缸套异常磨损分析

孙志宏, 赵建平, 窦振寰, 王江坤, 高向花

(陕西柴油机重工有限公司, 陕西 兴平 713105)

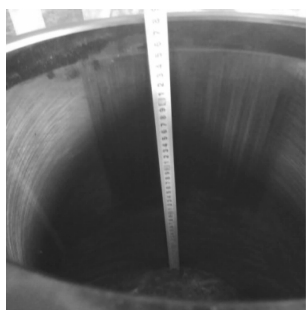
11 台缸套异常磨损柴油机中, 5 台 (12-4#、15-3XF、17-1#、17-4#、17-6#) 缸套磨损部位对应的活塞环发生了异常磨损, 如图 1~图 2 所示。

11 台缸套异常磨损柴油机中, 6 台 (17-5#、17-6#、17-7#、17-8#、18-1#、18-2#) 缸套磨损部位对应的活塞顶发生了异常磨损。磨损部位在活塞顶部第一道环槽上部 3 mm 宽外圆表面; 活塞顶磨损部位对应方向的活塞裙开档处均有磕碰痕迹; 活

塞裙部开档相应一侧存在运行干涉痕迹。如图 3 ~ 图 4 所示。

图 1 M562017004#柴油机 B6 缸缸套

图 2 M562017004#柴油机 B6 活塞

图 3 M562017005#柴油机 A5 缸缸套

图 4 M562017005#柴油机 A5 缸活塞顶

(1) 在满足产品图纸要求下，内控活塞顶外圆尺寸，增大活塞顶与缸套的配合间隙；

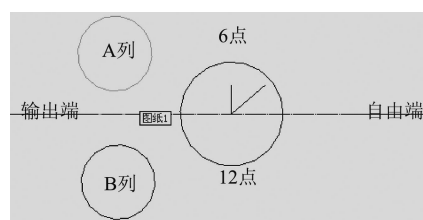
图 5 缸套磨损部位示意图

缸套异常磨损部位主要分布在活塞销方向，除 17-6#的 B3 缸和 18-2#的 A8 缸的自由端和输出端方向均异常磨损外，其余缸套只偏向自由端或输出端某一侧，如图 5 所示。

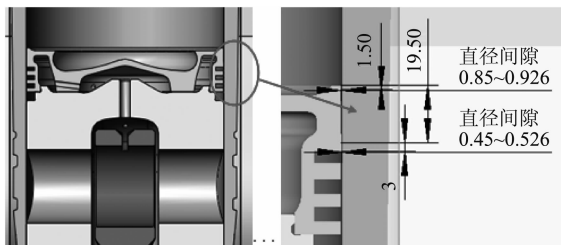
图 8 活塞顶间隙示意图

根据专利方的意见：活塞顶第一道环槽上部 3 mm 应为椭圆。而国产活塞第一道环槽上部 3 mm 宽为柱面；上部型线为变椭圆结构，长轴为垂直于

活塞销方向，短轴为活塞销方向。活塞销方向 3 mm 宽的柱面与变椭圆型线交界处存在小台阶。如图 8 活塞顶间隙示意图所示，活塞顶与缸套最小配合间隙也在此区域，与活塞顶磨损部位一致。从 17-8# 开始，根据专利方意见，将活塞顶第一道环

槽上部 3 mm 宽加工为椭圆，并消除台阶。此后 17-8#、13-1# 和 13-2# 再未出现异常磨损；但 18-1# 和 18-2# 仍有缸套异常磨损情况。说明活塞顶第一道环槽上部 3 mm 宽加工为圆柱是缸套异常磨损的可能因素之一。
