上海市船舶与海洋工程学会 2019 年学术年会轮机专场论文专栏

# 某船用柴油机排气波纹管故障分析与改进

## Failure Analysis and Design Improvements on Exhaust Bellow of a Marine Diesel Engine

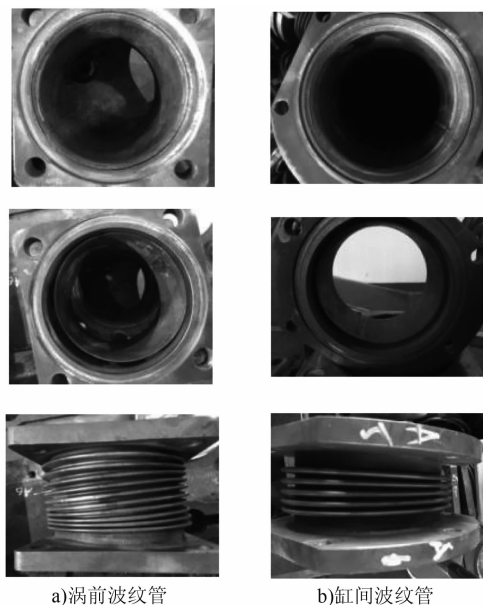
图 2 故障波纹管

该船用柴油机可靠性试验后拆检发现：涡前波纹管两侧法兰横向错位约 4 mm；导流筒焊缝断裂，相对于波纹管法兰孔严重偏斜，与自由端法兰内孔一侧已完全贴紧；波间距不均匀，部分波与波之间出现贴合的失稳现象。缸间波纹管导流筒焊缝也发生断裂现象，但未出现法兰错位和波间距不均匀的失稳现象，如图 2 所示。

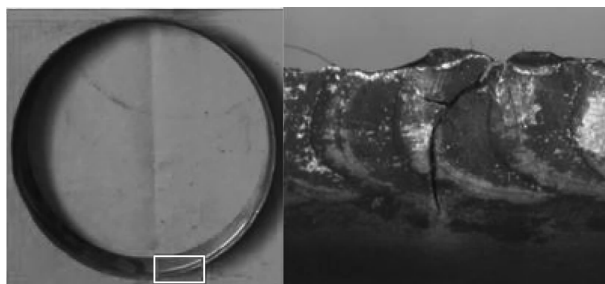
图 3 导流筒圆周焊缝裂纹处宏观样貌

故障件导流筒沿圆周角焊缝断裂。将断裂导流筒取下，对裂纹进行宏观检测，宏观样貌见图 3。从图中可见：导流筒断口位于焊缝位置，并有多条垂直断口方向的裂纹，伴有棕色氧化锈蚀。为进一步确定裂纹和锈蚀成因，对断口样貌进行微观检测，并对断口成分进行理化分析。

根据理化分析可知：导流筒焊缝断面 Cr 的质量分数为 9.7%，远低于不锈钢材料 12% 的钝化临界值，形成所谓的“贫铬区”；高的氧含量说明焊缝裂纹区域失去防锈能力，发生晶间腐蚀氧化<sup>[2]</sup>。

但导流筒在焊接后，成品组件无法进行固溶处理，这样导流筒焊缝区域在 600 ℃ 左右的废气作用下继续脱铬敏化，导致焊缝区域发生晶间腐蚀，强度降低，最终发生疲劳断裂。

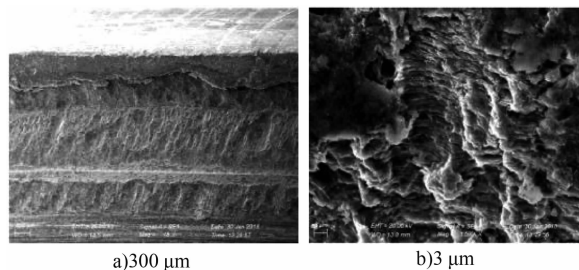
图 4 导流筒断口处微观 SEM 样貌

截取导流筒断口试样，清洗后置于扫描电镜下进行微观检测，导流筒断口的微观 SEM 样貌见图 4。通过不同比例下的微观 SEM 样貌图可见：裂纹起源于导流筒外壁焊缝的根部，断面可见疲劳辉纹，符合疲劳扩展断裂特征。

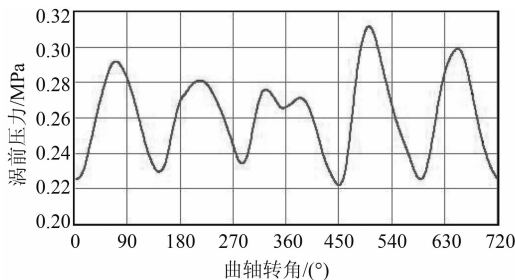
图 5 涡前波纹管压力波

排气波纹管导流筒焊缝在高频气流冲刷作用下，因悬臂结构而承受交变拉、压载荷的压力波动是导流筒焊缝疲劳扩展、断裂的主要因素。其中，涡前波纹管经历排气压力波 3 750 次/min，缸间排气波纹管承受压力波最小为 750 次/min，可见，涡前波纹管所承受压力波频次远大于缸间波纹管。在排气交变压力波动作用下，涡前波纹管导流筒悬臂结构的焊缝固定端，即使在同等腐蚀情况下，相同的工作时间内，其焊缝腐蚀疲劳程度要比缸间的导流筒更加严重。图 5 为涡前波纹管的压力波。

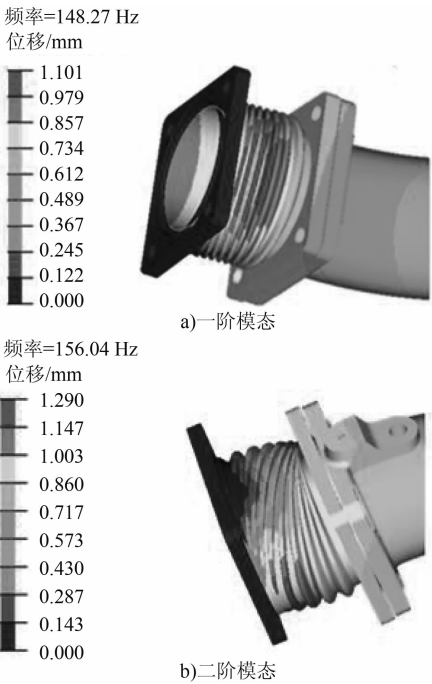
图 6 涡前波纹管模态及振动分析结果

涡前波纹管模态及振动分析结果如图 6 所示。一阶模态频率为 148.27 Hz，振型为沿波纹管轴向振动；二阶模态频率为 156.04 Hz，振型为沿排气弯管平面弯曲振动，使得涡前波纹管两端的法兰端面不再相互平行，轴线错开，导流筒在气道内偏斜；同时，涡前波纹管由热负荷所致的横向热位移也会导致导流筒在气道内偏斜，在高频气流的冲刷下，对悬臂结构的导流筒焊缝区域产生一定的附加翻转力矩，加速了被腐蚀的导流筒焊缝的疲劳破坏。

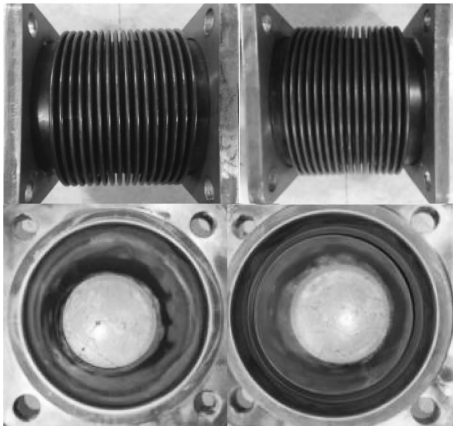
图 8 改进后的排气波纹管拆检情况

整机耐久试验后，对排气波纹管进行拆检：改进后的导流筒外形完好，翻边位置无裂纹，导流筒无偏斜，见图 8。
