# 某型推进柴油机最低起动空气压力偏高故障原因分析

**摘 要:** 针对某型船用 V 型推进柴油机在冷态起动时, 起动空气压力满足柴油机起动要求情况下无法起动的问题。通过系统排查, 确定故障原因为高压油泵柱塞偶件工作配合间隙在公差的上限所致。在此基础上完善了该型高压油泵的加工和试验规范。

## Analysis of the Causes of Relatively Higher Lowest Start-Up Air Pressure on a Propulsion Diesel Engine

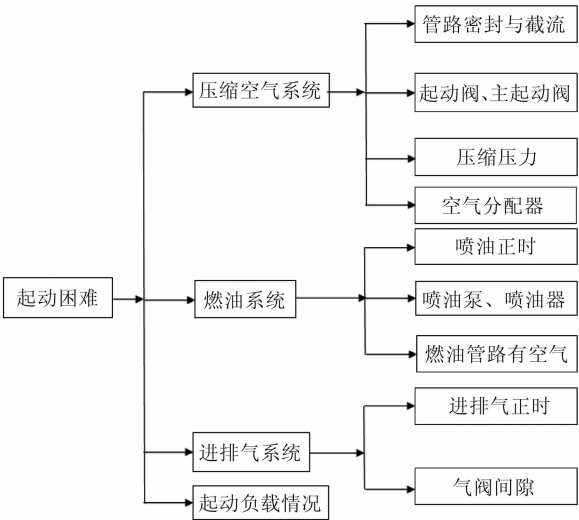
图 1 起动困难故障树

柴油机起动过程主要涉及压缩空气系统、燃油系统及进排气系统。根据故障可能原因建立故障树, 如图 1 所示。
