# 船用齿轮箱装置试车状态振动异常解决措施

**摘要:** 针对某船用齿轮箱试验时振动性能不达标的问题, 根据振动情况列出可能导致振动不达标的潜在因素, 并据此确定查找方案及改进措施。结果表明: 基座联接处紧固件扭力不达标, 管路悬伸过长, 管路附件抖动; 齿轮箱内部旋转件平衡等级设计不合理; 齿轮箱装置台架热对中不佳是引起齿轮箱装置振动不达标的主要原因。改进措施实施后振动不达标问题得到有效解决。

## Measures to Solve Abnormal Vibration of Marine Gearbox During Test Run

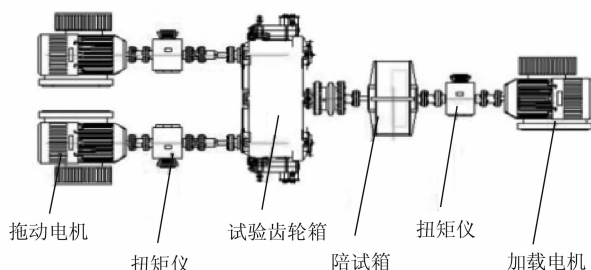
图 1 试验布置

轮箱装置将两台柴油机动力传递到桨轴上。按设计工况布置试验方案, 如图 1 所示。采用两台拖动电机, 通过扭矩仪后联接齿轮箱输入部分; 齿轮箱输出部分则通过一台陪试箱将转速转换至输入转速值后, 通过扭矩仪联接后端加载电机, 实现对齿轮箱装置的加载功能。

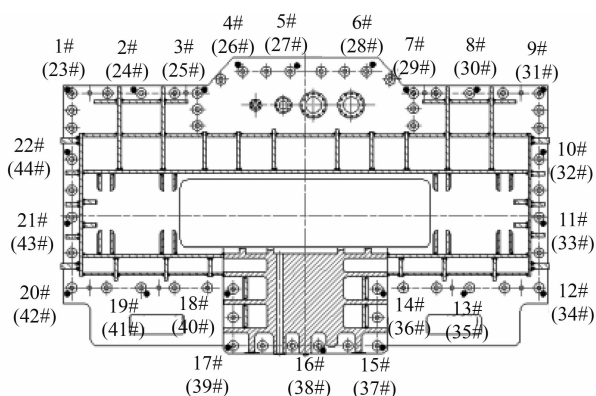
图 2 测点布置

按设计要求, 在齿轮箱装置的安装面上布置测点并安装振动传感器, 以测量加载过程中各点的振动情况。测点分布如图 2 所示。

别为 480 r/min 和 600 r/min 的工况下, 机脚处测点平均加速度的总振级值分别为 114.86 dB (要求值为  $\leq 115$  dB) 和 122.66 dB (要求值为  $\leq 120$  dB)。可见该齿轮箱装置振动性能未达标。

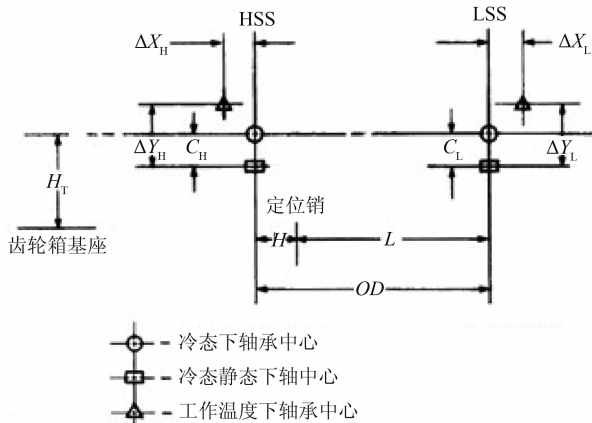
图3 典型的近似热膨胀位置变化示意图

分析之前的试验数据得到: 齿轮箱装置运行稳定后的热态平衡温度为 51 °C, 室温为 20 °C, 温升为 31 °C。据此修正台架对中数据。图 3 为典型的近似热膨胀位置变化示意图。据图 3 并根据式 (1) ~ 式 (4) 计算  $\Delta X_H$ 、 $\Delta Y_H$ 、 $\Delta X_L$ 、 $\Delta Y_L$  值。

式中及图中:  $\Delta Y_H$  为高速轴轴心线垂直方向位移量;  $\Delta Y_L$  为高速轴轴心线水平方向位移量;  $\Delta X_H$  为低速轴轴心线垂直方向位移量;  $\Delta X_L$  为低速轴轴心线水平方向位移量;  $C_H$  为高速轴轴承径向间隙;  $C_L$  为低速轴轴承径向间隙;  $H_T$  为齿轮箱轴心线距离基座的高度;  $H$  为高速轴轴线到定位销距离;  $L$  为低速轴轴线到定位销距离;  $OD$  为高速轴与低速轴的轴线距离。

修正后的台架对中数据如下: 在冷态对中条件下, 输出侧, 陪试箱低速轴轴心相对于齿轮箱装置输出轴轴心上偏 0.15 + 0.025 mm; 陪试箱高速轴轴心相对于扭矩仪轴心下偏 0.22 (0/-0.025) mm, 向陪试箱低速轴侧偏 0.33 - 0.025 mm; 扭矩仪轴心相对加载电机上偏 0.14 (0/-0.025) mm。输入侧, 扭矩仪轴心相对于齿轮箱装置输入轴轴心上偏

0.17 (0/-0.025) mm; 拖动电机冷态轴心相对于扭矩仪轴心上偏 0.035 (0/-0.025) mm。各处法兰端面跳动: 法兰直径每 100 mm 不大于 0.01 mm。
