某型柴油机滑油压力低故障原因分析

徐 武, 孙鹏军, 郑文胜

(陕西柴油机重工有限公司, 陕西 兴平 713105)

Fault Analysis of Low Pressure of Lube Oil on a Diesel Engine

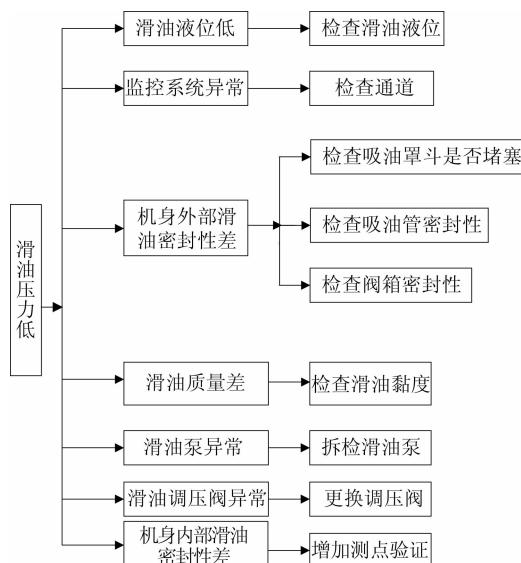
图 1 滑油压力低故障树

针对柴油机滑油压力偏低现象, 结合滑油系统结构与特点建立故障树, 如图1所示。
