# 某型柴油机连杆轴瓦异常磨损分析及改进

**摘要:** 针对某型柴油机连杆轴瓦多次出现异常磨损, 且均为短里程异常磨损的问题, 对相关零部件的设计和应用进行分析。分析表明: 曲轴连杆颈油孔倒角位置圆角过小及连杆轴瓦工作表面处理方式不当是导致该故障的主要原因。据此给出了改进方案, 经台架试验及市场验证, 该改进方案有效。

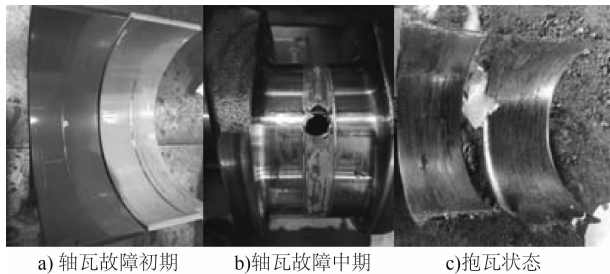
图 3 连杆轴瓦故障

某型柴油机连杆轴瓦多次出现上连杆轴瓦异常磨损，如图 3 所示。图 3a) 为轴瓦故障初期，轴瓦表面出现异常磨损痕迹；图 3b) 为轴瓦故障中期，此时轴瓦与曲轴连杆颈已经出现黏着磨损；图 3c) 为抱瓦状态，轴瓦与连杆颈抱死，该状态下发动机的活塞漏气量、曲轴箱压力及摩擦功均会异常升高。

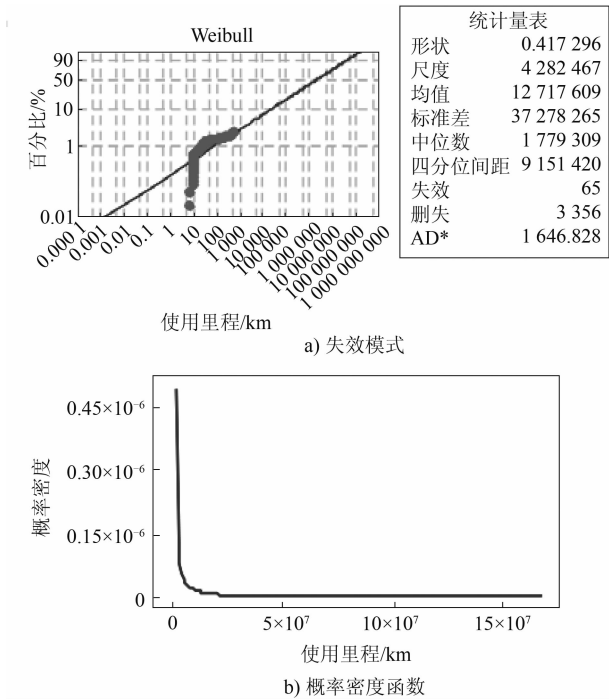
图 4 Weibull 分析

针对故障里程，应用 Weibull 相关软件进行分析<sup>[1-2]</sup>，结果如图 4 所示。形状参数  $\beta = 0.4$ ，说明失效处于初期，一般由零部件本身、装配或者应用不当等问题造成；从概率密度上可以看到：10 000 km 以内故障集中，呈现早期失效模式，10 000 km 之后失效率

近似恒定，呈现随机失效模式。

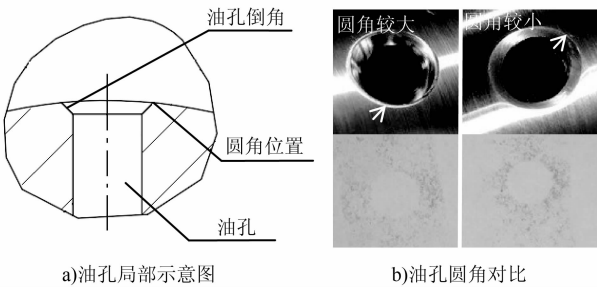
图 5 油孔局部示意图及不同曲轴轴颈油孔拓印对比

从失效的位置来看，失效初始状态出现在轴瓦中间位置，可初步判断轴瓦失效与连杆轴颈油孔有关<sup>[3]</sup>。对不同曲轴连杆颈油孔进行对比，可以发现：部分连杆颈油孔倒角位置圆角较大，而部分油孔倒角位置圆角则相对较小。由于该圆角不便测量（供应商处专业设备可测量），故采用显影纸对油孔圆角进行拓印，发现：圆角较大的油孔周边颜色较淡且分散，圆角较小的油孔周边颜色较深且集中，如图 5 所示。油孔倒角位置圆角过小，易刮伤轴瓦内壁，同时易导致油膜破裂，造成局部润滑不良、磨损加剧。因此，保证合理的圆角对于良好润滑至关重要。

针对曲轴连杆颈油孔, 要求供应商调整加工工艺, 提高过程控制质量, 如细化抛光、抛圆; 同时, 在图纸上详细标注油孔圆角相关尺寸, 如粗糙度、圆度以及孔口位置公差和尺寸公差等。油孔倒角位置圆角半径  $R$  改善前、后对比如表 1 所示 (随机抽取两个位置进行测量)。此外, 对轴颈的表面粗糙度也提出了更高的加工质量要求。

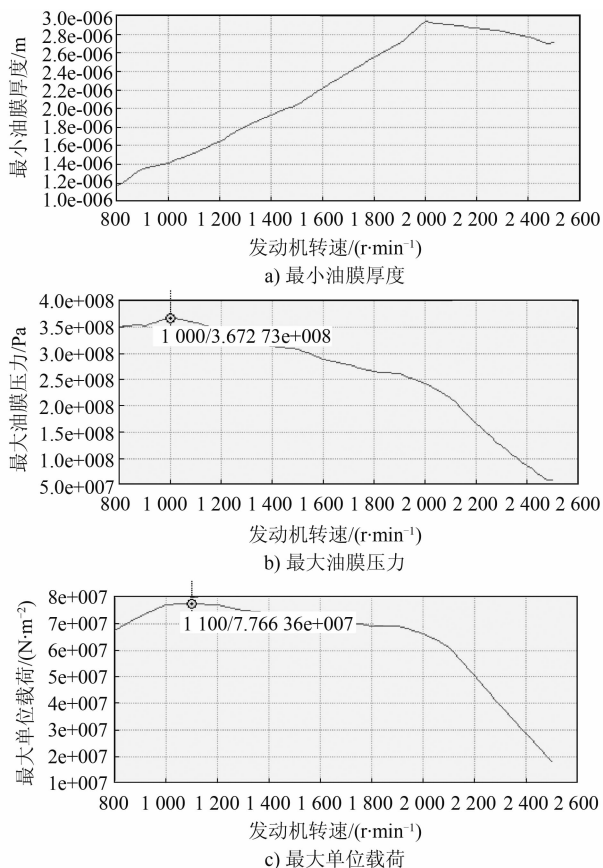
图 6 连杆轴瓦 CAE 分析结果

建立 CAE 分析模型, 对轴瓦润滑状态进行确认<sup>[4]</sup>。如图 6a) 所示, 发动机转速为 800 r/min 时, 轴瓦油膜厚度最小, 为 1.17  $\mu\text{m}$ ; 如图 6b) 所示, 发动机转速为 1 000 r/min 时, 轴瓦油膜压力最大, 为 367.3 MPa; 如图 6c) 所示, 发动机转速为 1 100 r/min 时, 轴瓦单位载荷最大, 为 77.7 MPa。结合前期计算经验及相关标准, 连杆轴瓦各项指标均满足设计要求, 未见明显异常。

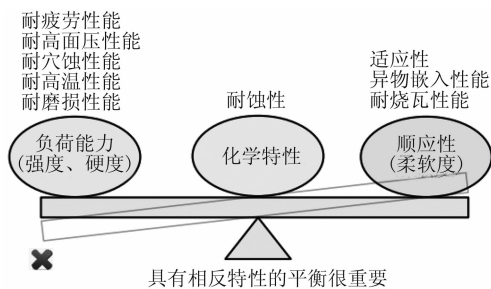
图 7 滑动轴承基本特性

对于连杆轴瓦这类滑动轴承来说, 须同时具备耐疲劳性能和耐磨损性能所须的强度和硬度, 以及适应性、异物嵌入性能和耐烧瓦性能所须的柔软度, 而这两种特性是完全相反的, 如图 7 所示。本次故障连杆轴瓦工作表面为 PVD 处理, 开发初期主要基于整机 B10 寿命提升需要, 其强度和硬度相对传统的电镀轴瓦更高, 耐疲劳和耐磨性能更优; 但其表面硬度更高、材料更致密, 对整机相关零部件质量以及装配过程的要求更高。若曲轴连杆颈油孔倒角位置圆角加工质量较差或清洁度水平不满足要求, 则会造成连杆轴瓦使用初期出现异常磨损。

为提高连杆轴瓦的适应性水平, 轴瓦工作表面依旧采用传统电镀处理。同时, 考虑到轴瓦寿命问题, 对其合金层和电镀层材料做相应升级, 以改善耐疲劳性、耐高面压性和耐磨损性等。相对升级前, 轴瓦对相关件的加工质量、清洁度以及装配等要求略有降低, 过程相对稳定、可控。

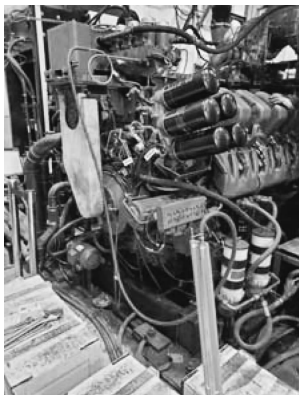
图 4 U 型管曲轴箱压力测试

(3) 再次检查呼吸器,拆卸呼吸器软管,原软管使用时间太长,已经变硬变脆,直接更换;软管先排空,末端用手测试,有明显脉动气流,判断问题根源还在呼吸器,问题未得到彻底解决。再拆卸呼吸器出口硬管检查发现:接口压扁,卡箍处漏气,硬管内抠出油泥。对管道做圆整、清洗后复装。起车,观察曲轴箱压力表,压力基本为负值,但仍有波动,偶尔成正值。考虑到机械表安装在机体上受振动影响较大,将该表拆下,引入一 U 型水管(图 4),水柱贴着钢尺,通过水柱的落差及跳动来确定曲轴箱压力的大小和变化。水柱反映的是平均压力。转速升至额定转速,再缓慢加载至最大负荷 1 800 kW,见 U 型管内水柱升高 10 mm(即曲轴箱压力为  $-0.1$  kPa),且水柱稳定,没有明显波动。至此,故障完全定位且得到排除。图 5 为故障前后曲轴箱压力波动比较。
