使用维修

# 某柴油机连杆底孔失圆问题分析与解决措施

(上海船用柴油机研究所, 上海 201108)

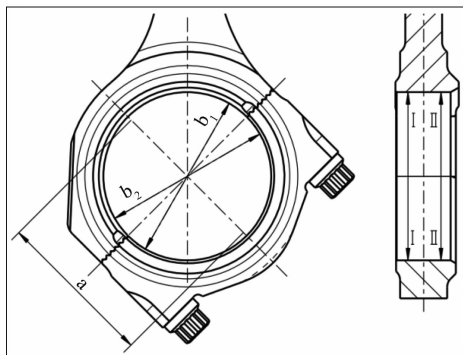
图1 大端底孔测量位置示意

盖通过两颗规格为 M24 的螺栓连接。装机运行约 100 h 后拆检发现: 大端底孔在垂直于连杆哈夫面(a 方向)超差, 测量结果如表 1 所示, 测量位置如图 1 所示。

表 1 连杆大端底孔偏差

| 测量位置 | a | b <sub>1</sub> | b <sub>2</sub> |
| I 截面 | +0.035 | +0.015 | +0.030 |
| II 截面 | +0.035 | +0.025 | +0.015 |

注: 公差要求为  $^{+0.025}_0$

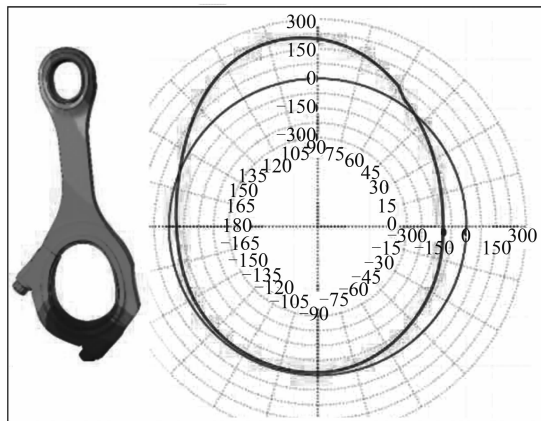
图2 连杆大端孔刚度评估

在运行过程中, 连杆刚度不足可能会导致连杆大端孔变形。经三维仿真评估, 在最大拉伸(超速20%)工况及最大压缩工况(110%工况), 底孔最大径向及横向变形均满足设计要求, 计算结果如图2所示。连杆刚度不足因素可以排除。

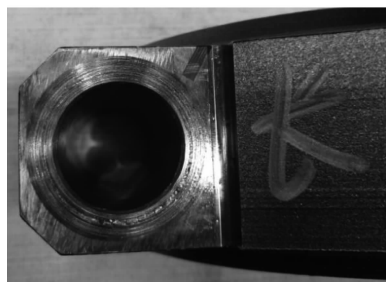
a) 长臂侧

润滑剂的选择会直接影响接触表面的摩擦系数, 进而造成最终预紧力的不同。在设计初期选择的润滑剂为机油。在装配过程中发现: 机油摩擦系数较大, 且较为稀薄, 不易黏附在贴合面上形成薄膜。并且为了保证连杆运行的可靠性, 采用了高强度螺栓, 预紧力较大。螺栓经反复拆装后, 易在大端盖与螺栓贴合面出现材料粘连、拉毛现象, 如图3、图4所示。

图3 大端盖与螺栓贴合面情况

综合分析, 判断底孔失圆是由润滑剂选择不当导致。螺栓贴合面在拧紧过程中出现损伤, 摩擦系

数增大，导致用于克服摩擦力的力矩增加。规定的预紧力一部分被摩擦力消耗，实际装配预紧力小于加工时预紧力，且由于长短臂侧损伤情况不一致，导致最终的预紧力不同，底孔变形，失圆。

经调研，目前广泛应用于螺栓装配的润滑剂包括机油、二硫化钼以及具有特殊功能（如抗咬合、耐高温、耐腐蚀）的润滑剂、润滑脂等。其中机油和二硫化钼是最为常用的两种。机油较易获得，价格低廉，常用于精度要求不高的场合。二硫化钼则因特殊的晶体结构具有优异的润滑性能。晶体结构使二硫化钼在被连接件的贴合面方向具有极低的剪切强度，而在垂直方向具有极高的强度和硬度，因此二硫化钼的滑动摩擦系数较低，可以稳固地黏附于基体并形成薄膜。黏附作用可承载高负荷下的摩擦，并具有一定的抗咬合性<sup>[3]</sup>。

基于不同润滑剂的特点，更换 2#连杆。在装配连杆螺栓时采用二硫化钼润滑剂，测量并记录连杆大端底孔数据。运行超过 600 h 后拆检并测量底孔值，分别如表 2、表 3 所示。对比结果显示，在排除测量误差因素的情况下，可以认定运行前后底孔尺寸基本一致，且满足设计公差要求。目视检查

螺栓与大端盖贴合面，仅发现压痕，且触感轻微，未出现拉毛现象。因此，可以认为上述问题得到了解决。
