# 某船柴油机拉缸故障诊断与分析

**摘要:** 针对某船在海试过程中出现的主机拉缸故障开展故障原因分析。分析了柴油机的实际应用情况; 并对受损部件, 包括活塞组件、缸套等开展相关检测, 最终确定导致该柴油机拉缸故障的原因因为活塞销滑油泄漏。

## Failure Diagnosis and Analysis of Cylinder Scuffing on a Marine Diesel Engine

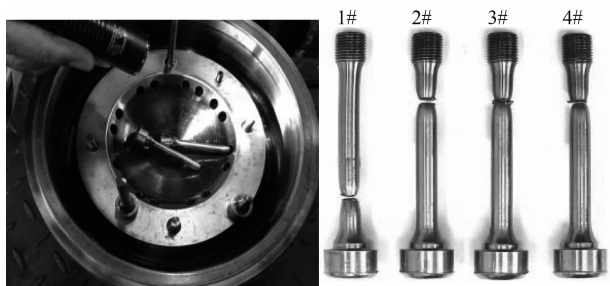
在第三次海试过程中, 双机进五运行约 1.5 h 后, 一台主机的 A2 和 A8 曲轴箱防爆门弹开, 金属颗粒浓度高触发报警, 柴油机降速停车。停车后, 打开 A2、A8、B2、B8 曲轴箱观察孔盖, 发现 A8 缸套内壁漏水, 其余各缸未发现异常。进一步拆检 A8 缸动力组后发现: 活塞顶与活塞群连接螺栓全部断裂, 如图 1 所示; 缸头无损坏和撞击痕迹; A8 缸活塞裙拉伤严重, 局部烧毁, 如图 2 所示; 缸套磨损严重, 底部沿密封胶环环槽圆周方向出现明显裂纹, 内壁有烧融的铝粘连, 如图 3 所示; 活塞环磨损严重, 如图 4 所示。拆检活塞连杆组发现: 连杆大端瓦状态良好; 活塞销、衬套表面有磨损。

图 1 连接螺栓断裂情况

活塞组件的检测分析部件包括:活塞头、活塞环和连接螺栓。从活塞顶的外观来看,正面光滑没有撞击痕迹,没有积炭,背面光滑(图1),呈现蓝黑色。通过化学成分测试、组织测试及硬度测试等手段,对活塞顶的化学成分,组织机构及硬度进行分析。化学成分分析结果参照 GB/T 3077—2015《合金钢结构》<sup>[1]</sup>标准中 42CrMo 牌号合金钢技术要求。检测结果<sup>[2]</sup>表明:活塞头化学成分满足标准要求,组织为回火索氏体,结构均匀,经过锻造,具有塑性变形的流线;钢顶的硬度范围为 32.0 ~ 35.0 HRC。

连接螺栓断裂的情况可以从图1中看出,断口附近发生塑性变形,有明显颈缩现象,断口端面在活塞顶与活塞裙不断分合的往复作用下,互相碰撞发生变形。对连接螺栓化学成分的分析显示:螺栓的化学成分满足 GB/T 3077—2015 中对 42CrMo 化学成分的要求(表2)。组织结构分析合格<sup>[2]</sup>。

针对某船推进用柴油机拉缸故障，从该柴油机的应用情况及故障部件检测两方面着手进行分析，最终确认活塞销滑油泄漏是引发本次拉缸故障的原因。对此，更换了该柴油机的动力组，并增设淡水预热装置旁通管路，拉缸故障得以排除。目前，该船已交付使用近一年，柴油机运行状态良好。

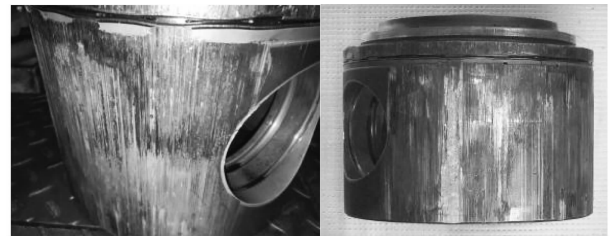
图 2 活塞裙受损情况

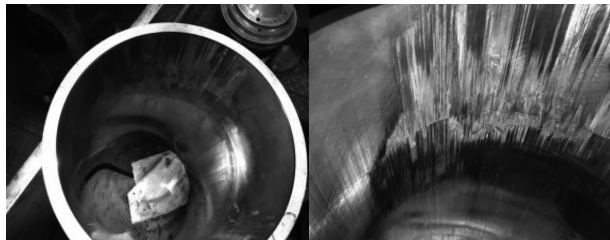
图 3 缸套受损情况

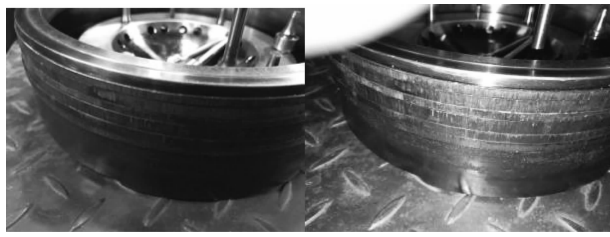
图 4 活塞环受损情况

从外观尺寸来看,拉缸之后活塞环在径向尺寸上变化较大,活塞环磨损严重(图4),且已失去弹性。活塞环的组织测试和硬度测试表明活塞环的材质性能符合要求。

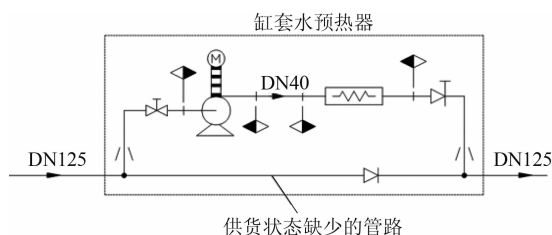
故障发生后,相关技术人员对柴油机外部系统进行了系统符合性检查:外围系统的设计均满足柴油机认可资料的要求;在柴油机的进、排气系统中没有发现造成拉缸的可能因素。但实船冷却水系统管路有一处与认可资料不一致:根据主机厂提供的系统图(图6),缸套水预热装置应自带一根通径 DN125 的旁通管路,而设备供货未提供该旁通管。柴油机在台架试验时,进水温度约 71 ℃,出水温度约 80 ℃,温升  $T \approx 9$  ℃(该型柴油机设计温升  $T \approx 10$  ℃)。海试现场采集的数据显示:柴油机在大负荷运行期间,高温水进口温度约为 55 ℃,出口温度约为 78 ℃,温差约为 23 ℃,这一点与台架试验的数据有差异。一般情况下,进出气缸的冷却水的温差不超过 12 ℃,温差过大,对柴油机会有不利影响。

图6 缸套水预热装置原理图

进出气缸冷却水温差超出设计工况应与淡水预热装置缺少旁通管路有直接关系。缺少大管径的旁通，导致高温水在回流过程中必须经过 DN40 的缸套水预热器，预热器在此过程中起到了一定的节流作用。经估算，在带走的热量不减小的前提下，若温差增加 150%，冷却水流量减小约 75%。虽然同样达到了冷却的目的，但会增加气缸壁的热应力及热量损失，也会对活塞环与缸壁之间的间隙产生一定的影响。

故障发生时的工况及设备的热工参数均没有超过规定值，故障后其它各缸内壁的检查结果也未发现异常，说明淡水预热装置缺少旁通的问题不是造成拉缸的主要原因。

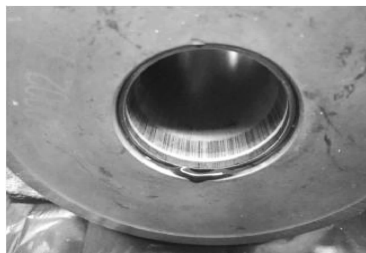
活塞销的检测结果显示:活塞销外表面磨损均匀,无转动现象。密封试验发现:活塞销的油密封环套存在泄漏,且有转动现象。滑油泄漏情况如图7所示。

图7 活塞销密封环套泄漏状况

大幅降低活塞温度，油腔内部滑油流动与分布对活塞温度变化有很大影响。Wolfgang Sander 对影响油腔冷却效果的主要因素进行了研究，结果表明滑油填充率对冷却效率影响较大<sup>[3]</sup>。该柴油机在海试过程中发生拉缸故障时，机上监测点的滑油压力值是正常的，说明问题出在滑油从曲轴到活塞的中间环节，而活塞销滑油泄漏正好发生在这个环节。活塞销滑油泄漏会导致供至活塞顶油腔内的机油不足，即机油填充率下降，冷却效果不能满足设计要求，致使活塞顶过热，进而导致活塞的热变形增大，破坏了活塞与缸套之间润滑油膜的建立，活塞与缸套之间发生干摩擦，并进一步导致以下一系列的现象发生：活塞环磨损加剧；连接螺栓拉断；活塞群与缸套之间发生接触黏着；缸套在较大摩擦力作用下出现裂纹等，直至拉缸。

因此，可以得出活塞销滑油泄漏是导致本次拉缸故障的主要原因。

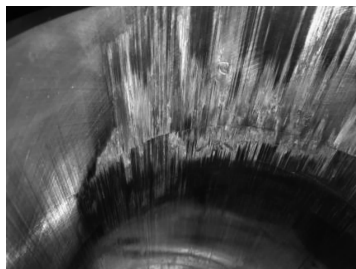
缸套外观检查显示:缸套内表面拉伤,下部受损尤为严重;缸套内表面存在黏着物;两道水密封圈所在环槽存在沿圆周方向的裂纹,裂纹长度超过一半周长。缸套裂纹及黏着物情况如图8所示。

图8 缸套内表面裂纹及黏着物情况
