# 关于 12V PA6-280 型柴油机连杆瓦故障分析及改进措施

张旭峰, 王金亭, 仇立兵, 沈 彪

(上海船用柴油机研究所, 上海 200090)

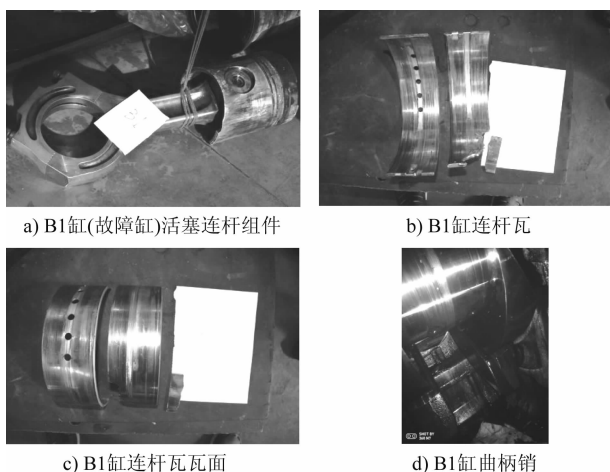
图 1 拆检零部件

（1）右主机 B1 缸活塞顶群分离，四根顶群连接螺栓断裂，活塞侧壁严重划伤，缸套内壁严重划伤并有金属粘连。

（2）右主机 B1 缸连杆大端上下轴瓦颠倒，上轴瓦局部碎裂。

（3）右主机第一档曲柄销位置出现龟裂性裂纹缺陷，长度约 1/4 周长，深约 0.3 ~ 4 mm，已无修磨余量（中修后测量周长为 209.985 mm，新曲轴为 210 mm；根据 PA6-280 型柴油机修理相关标准的规定，曲柄销修理磨损极限为  $\Phi 207.81$  mm）

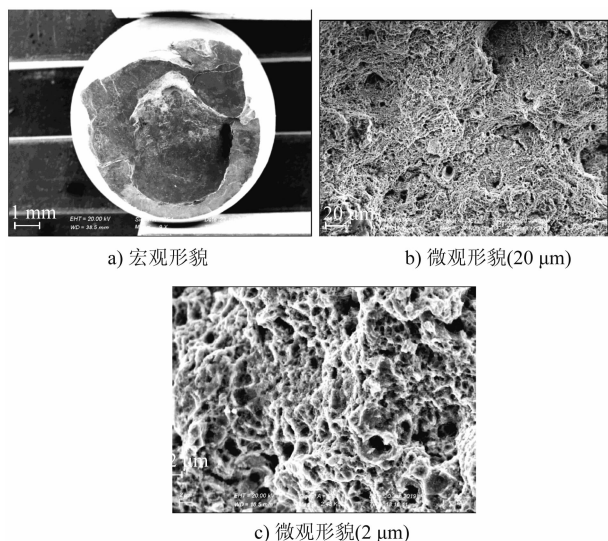
图 3 连接螺栓断口宏观、微观形貌

(4) 对活塞顶螺栓的断口进行失效分析。宏观分析发现：断裂位置位于螺栓杆部，该处存在明显塑性变形，断面有碰伤迹象，断口可见剪切唇。

微观分析发现：断口损伤严重，不过未损伤的区域呈韧窝形貌特征。断口宏观、微观形貌如图 3 所示。从以上分析可知，活塞顶连接螺栓是在受到较大外力下被一次性拉断。

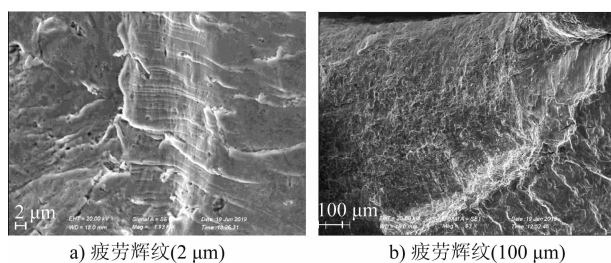
图 4 轴瓦断口处的疲劳辉纹

(6) 对 B1 缸故障位置的连杆瓦进行断口微观分析，发现：上轴瓦断口存在较大磨损区，在未磨损区存在疲劳辉纹；下轴瓦裂纹源位于轴瓦内表面铜合金上，内表面铜合金断口存在疲劳辉纹，相邻断口存在疲劳辉纹，如图 4 所示。

(2) 而连杆瓦失效的原因是轴瓦减摩层底部钢背处存在微裂纹，且连杆瓦瓦背与连杆大端孔未紧密贴合，存在空隙；右主机工作时连杆瓦不断振动，产生微动磨损和疲劳损坏，并随着运行时间的推移不断扩展，直至瓦背发生断裂。

综合分析，本次故障的根本原因系 B1 缸连杆瓦失效。而 PA6-280 型柴油机修理相关标准中未对连杆大端不带轴瓦时的孔径、连杆瓦与连杆大端孔的贴合度提出着色检查的要求。基于上述故障分析，建议 PA6 主机进厂维修保养时增加上述检验工序，以避免类似故障发生。
