## 6240 电喷柴油机冒黑烟故障的分析与处理

(中车资阳机车有限公司, 四川 资阳 641300)

**摘要:** 针对某 6240 电喷柴油机出现的冒黑烟故障, 结合试验测试和对电喷泵结构及工作原理的分析, 探讨了故障可能原因。对电喷系统的模拟计算分析表明: 电喷泵电磁阀密封锥面密封不严是导致该故障的原因。据此采取了相应的处理措施, 经装机验证, 冒黑烟故障得到解决。

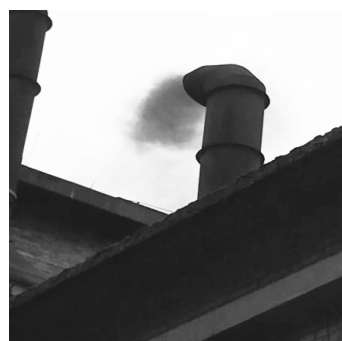
某 6240 电喷柴油机在试验台上启动后, 仅对其施加了一个很小的负载, 排气中就产生了大量的黑烟。通过进一步的试验发现: 该现象与柴油机的转速无关, 即无论柴油机处于何种转速 (从怠速到额定转速), 一旦对柴油机施加的负荷超过其在该转速下设计功率的 15% 左右, 排气管即大量冒黑烟, 如图 1 所示。

图 1 某 6240 电喷柴油机排气冒黑烟

综合分析表明: 电喷泵密封面泄漏是导致该柴油机冒黑烟的主要原因。为此, 首先对电磁阀底面与柱塞套顶面的平面接触密封面的贴合情况进行检查, 未发现异常。然后对电磁阀内部的锥度配合密封面进行配对研磨处理。再次进行试验验证, 结果表明: 在各转速和负荷工况下, 柴油机未再出现冒黑烟情况, 功率也达到了设计标定功率。

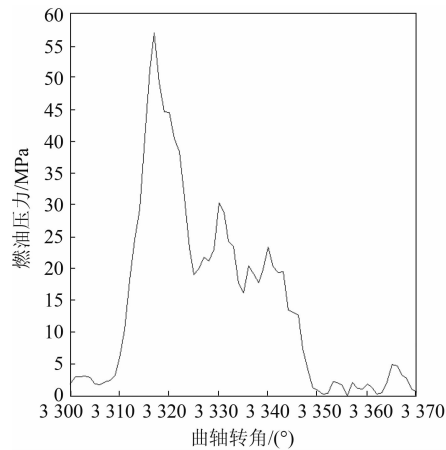
工作时某一缸高压油管内的燃油压力进行测试。高压油管压力易于测取，且能直观、准确地反映喷射系统的工作状况，可帮助进一步分析判断。测试选取的工况为柴油机某一个冒黑烟故障工况，此时，柴油机转速为 1 000 r/min，功率为 200 kW。测得的高压油管燃油压力曲线如图 2 所示。

图2 高压油管燃油压力测试曲线

- (1) 高压油管最高压力为 57 MPa 左右，明显偏低。
- (2) 主喷射波峰后还有一段较长的较高压力曲线波，整个燃油压力曲线中高压部分对应的曲轴转角有 36°，压降过程明显偏长。因此，燃油喷射系统异常可能是导致该柴油机冒黑烟故障的原因。

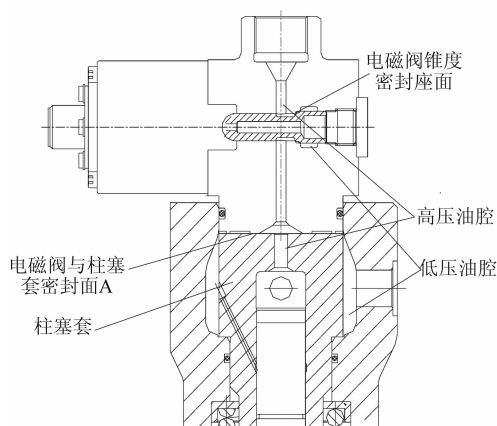
图3 6240 电喷泵结构示意图

从电喷泵结构可以看出：高压油腔与低压油腔有两个地方可能发生相通，一个是电磁阀底面与柱塞套顶面的平面接触密封面；另一个是电磁阀内部的锥度配合密封面。根据经验，若这些密封面发生严重泄漏，电喷泵将完全不能工作，无法产生如图 2 所示的高压燃油压力曲线。因此，怀疑这些密封面存在轻微泄漏，导致故障发生。下面通过建模计算验证该假设。

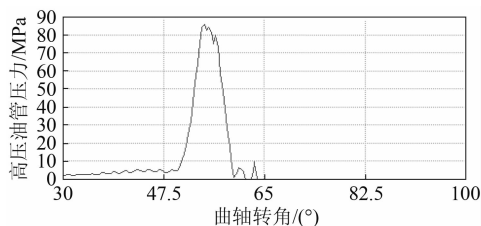
图 5 高压油管压力波计算曲线 (无泄漏时)

图 5 和表 1 表明, 在柴油机工作正常时:

(1) 高压油管压力波曲线的最大值约 87 MPa, 属正常燃油压力值。

(2) 整个喷射曲线只有一个主喷射波形, 即只有一个波峰, 为正常喷射波形。

(3) 燃油压力曲线的高压部分对应 7° 曲轴转角, 在正常范围内。

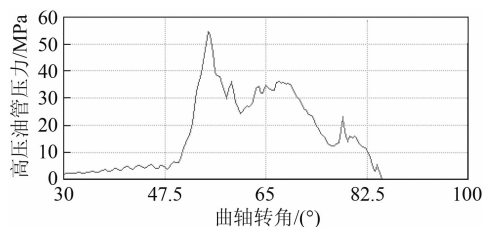
图 6 高压油管压力波计算曲线 (有轻微泄漏时)

图 6 和表 2 表明, 在柴油机因电喷泵密封面轻微泄漏导致工作异常时:

(1) 高压油管压力波曲线的最大值约为 54.8 MPa, 与实际测试曲线的数据 (57 MPa) 基本一致, 说明模型计算的结果符合实际情况。与正常喷射过程的 87 MPa 相比, 该值大幅下降, 导致燃油喷射的雾化质量下降, 燃烧不良, 排气冒黑烟。

(2) 循环燃油喷射量达到 843 mm<sup>3</sup>, 远远高于该工况下柴油机正常工作时的燃油耗量 378 mm<sup>3</sup>。说明在燃烧过程中燃油过量, 多余的燃油无法完全燃烧, 进而裂解成颗粒, 形成黑烟。

(3) 燃油压力曲线有多个波峰, 其高压部分对应 36° 曲轴转角, 说明燃油的喷射一直持续到缓燃期, 此时缸内氧气已不足, 燃料无法完全燃烧, 进而形成黑烟<sup>[2]</sup>。
