# 某船用大功率柴油机拉缸故障分析

**摘 要:** 针对某船用大功率柴油机运行过程中的拉缸故障进行拆检分析和有限元仿真研究。分析与研究结果表明: 润滑油喷嘴堵塞影响了活塞热量散发和气缸套有效润滑, 在高负荷下加速了零件磨损, 进而导致拉缸故障。不同负荷下, 活塞、气缸套和活塞环均向外部膨胀, 活塞与气缸套间存在足够的热膨胀余量; 而活塞环与气缸套间将出现过盈配合, 在高负荷和润滑失效的情况下将导致拉缸故障。

## Analysis on the Scuffing Failure of a Large Power Marine Diesel Engine

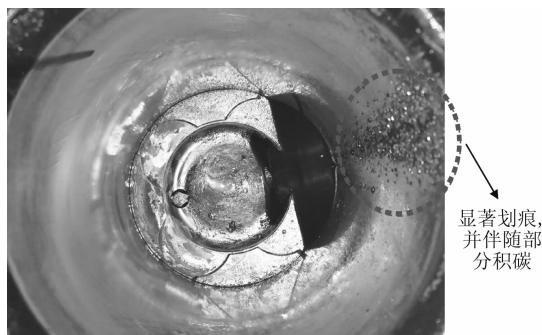
紧急停机,检查膨胀水箱和油底壳液位,发现:膨胀水箱水位标尺无显示,而油底壳油位上升至油尺最高点。采用内窥镜对发生异常现象的气缸进行探查,发现:气缸套内表面存在多处刮擦痕迹,并有一条显著、严重的划痕,如图1所示。据此可判定该气缸发生拉缸故障。

图1 柴油机气缸套内表面划痕

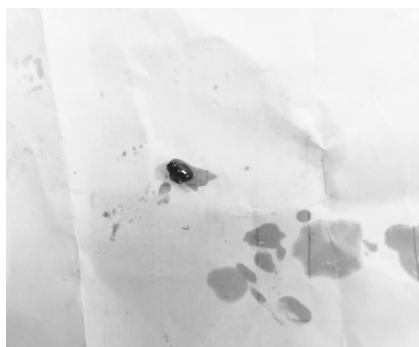
(4) 润滑油滤芯,未发现异常;润滑油喷嘴管路内发现一个尺寸约3~5 mm的硅胶块,如图2所示。润滑油化验结果正常。

图2 柴油机润滑油喷嘴内硅胶块

由此可初步判定,杂物堵塞润滑油喷嘴致使柴油机运行过程中活塞顶部无法有效散热(润滑油振荡冷却无法进行)<sup>[1-2]</sup>,活塞组件与气缸套润滑不良<sup>[3-6]</sup>,造成二者局部刮擦;特别是在高负荷下,活塞环与气缸套内表面刮擦加剧,最终导致严重的拉缸故障。

上述过程中均未发现异常,据此可基本证实此次拉缸故障是由润滑油喷嘴堵塞所致,而活塞环在润滑失效下的膨胀变形是造成气缸套损坏的主要因素<sup>[5-6]</sup>。

(1) 清理润滑油喷嘴管路内的硅胶块,更换润滑油和滤芯;

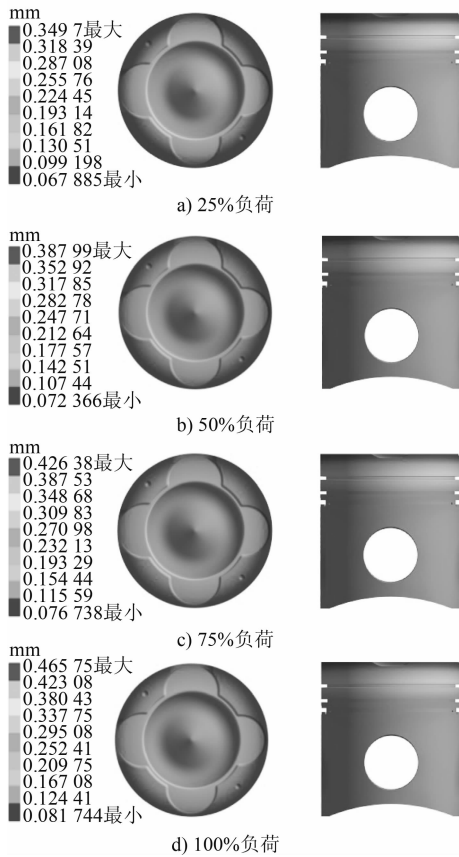
由图3~5可得出:各负荷下活塞/气缸套/活塞环的变形量分布规律基本保持一致,随着负荷提升,均呈逐渐增大趋势<sup>[7-8]</sup>。对于活塞,其变形量基本呈现自上而下逐渐减小的趋势,在活塞顶部、火力岸、第一道活塞环槽和第一道火力岸

图3 不同负荷下活塞变形量分布云图

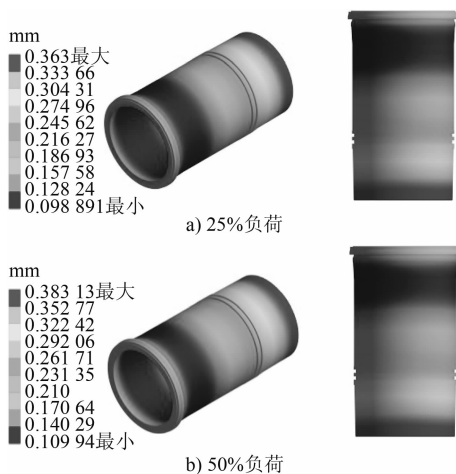
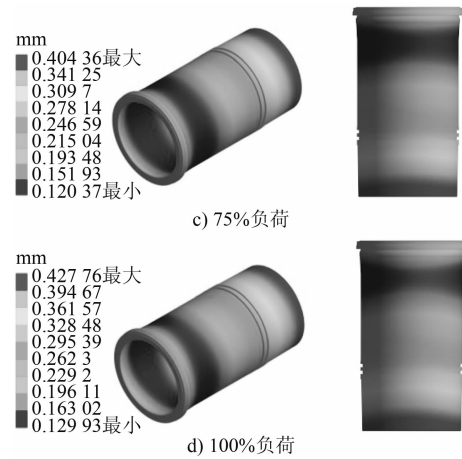
处均存在较大的变形。对于气缸套,顶部平肩以下部位的变形量呈现自上而下逐渐增大的趋势,内、外壁的变形量分布差异性较小。第一和第二道活塞环在运行过程中受到高温和高压(燃气压力)的共同作用,第三道活塞环主要受高温影响,三道活塞环变形分布规律基本一致,即在断口处存在较小的变形,其余部位内外表面均存在较大变形。在各负荷下,活塞、活塞环(三道)和气缸套均向外部膨胀<sup>[7-8]</sup>。

图4 不同负荷下气缸套变形量分布云图

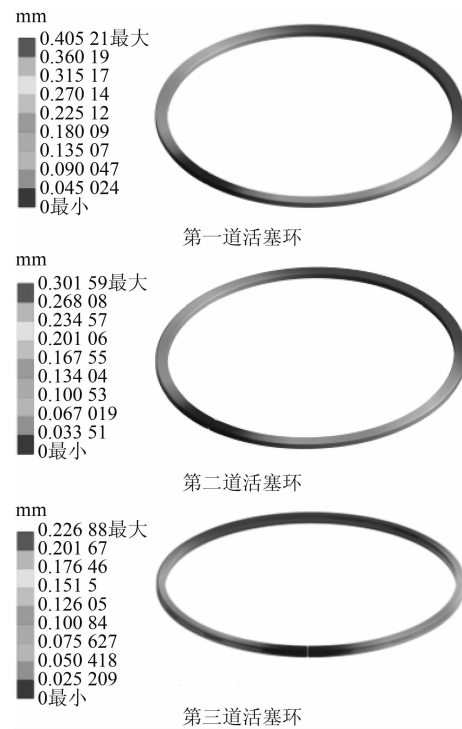
图5 25%负荷下三道活塞环变形量分布云图

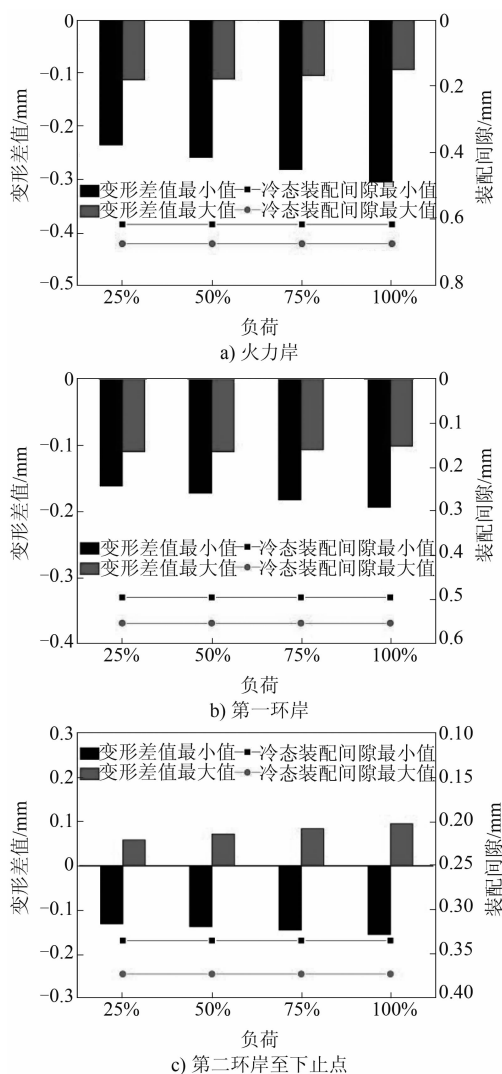
图7 不同负荷下活塞和气缸套各部位配合尺寸图

表2和图7表明:不同负荷下,活塞各部位的变形量均大于气缸套的变形量,致使在第二环岸以上部位,二者变形差值呈现“过盈配合”状态,自上而下变形差值逐渐减小;在第二环岸以下部位,二者变形差值呈现“过渡配合”状态。由于二者在冷态装配下各部位均存在一定的间隙,且变形差值均涵盖在间隙区间内,因此活塞与气缸套在运行过程中不会因为膨胀变形而发生大范围刮擦,特别是在润滑良好的情况下。

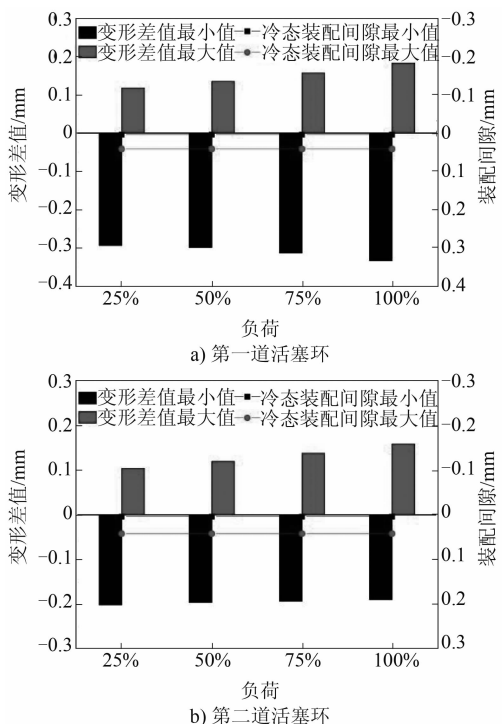
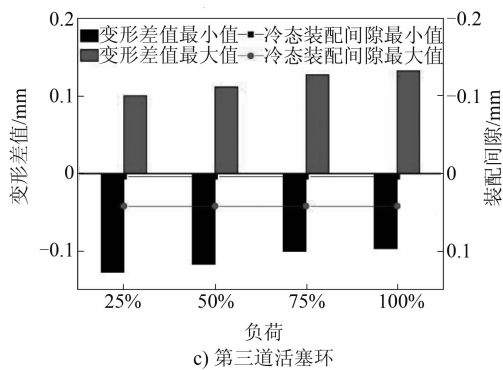
图8 不同负荷下气缸套和第三道活塞环配合尺寸图

表3和图8表明:由于运行环境的差异,第三道活塞环与气缸套间的变形差值自上而下逐渐减小,变形差值在不同负荷下均呈现“过渡配合”状态,“过盈量”均超出了冷态装配下的间隙值。对于第一道活塞环,其“过盈量”随着负荷的提升逐渐增大,而第二和第三道活塞环的“过盈量”则与之相反。在活塞做往复运动的过程中,由于活塞环与气缸套的“过渡配合”,极易产生大范围刮擦,导致零件表面结构损坏;在润滑失效的情况下,会发生拉缸故障,严重时甚至导致活塞环与气缸套黏结或活塞环断裂,致使零部件咬死,造成柴油机停机。
