使用维修

# PA6 柴油机突加负荷冒黑烟故障的原因分析和处理方法

**摘要:** 针对某船海上动力试验中, 正、倒车接排时均有大量黑烟冒出, 且伴有大量碳烟颗粒漂浮在舷侧水面的问题, 通过采取改变主机接排怠速, 优化接排过程最大油门限制措施, 有效改善了接排冒黑烟问题。

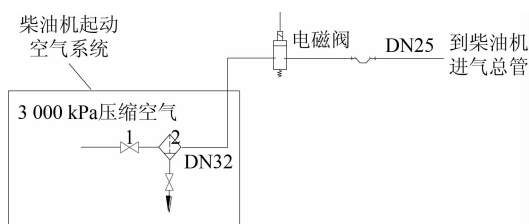
图 2 增压补气方案

具体实施方法如下:从柴油机起动空气系统中空气滤器(图 2 中 2)后(保证进入柴油机的空气的清洁度)分一路压缩空气至柴油机进气管。在柴油机接排时,电磁阀控制延迟关闭 3 s (时间根据实船调整)。电气控制原理如图 3 所示。

在增压器上增加助喷装置,主机接排前提前开启电磁阀,向进气总管注入一定量的空气,以满足柴油机接排时的进气量需求,使燃油能够充分燃烧,继而改善冒黑烟现象。

但该方法对机舱轮机设备改动较大,又因空气瓶容量有限,管路布置及电气修改繁琐,试验耗时长等因素,没有进行试验验证。

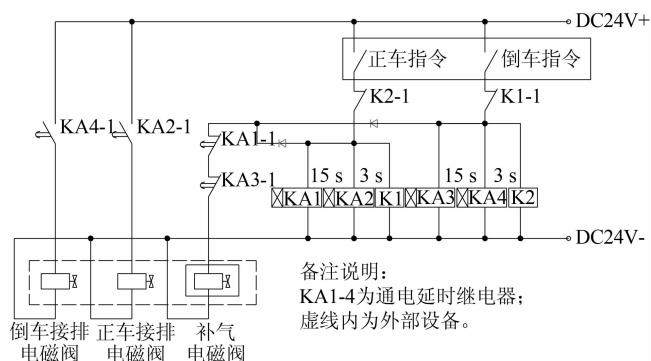
图 3 电磁阀控制系统原理图

主机接排时,通过船上驾驶台操作手柄进行正或倒车接排,接排信号通过遥控系统处理后下发给

补气电磁阀;同时通过时间继电器实现接排电磁阀延时(3 s)动作及增压补气电磁阀延时(15 s)关闭。通过补气方法迅速提高空气进气量,以满足接排时燃油燃烧所需空气量。

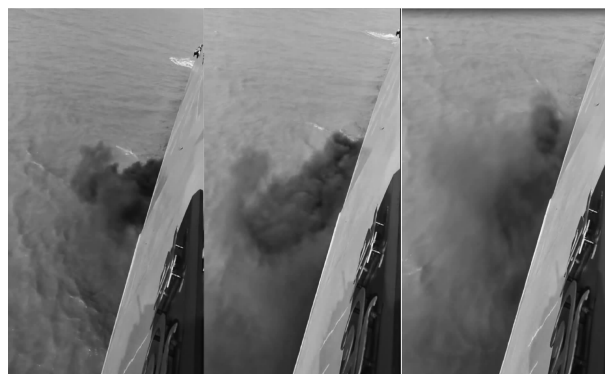
图 4 改进后冒烟现象

综合分析上述四种方法及实船试验,并结合实船情况,最终确定的解决方案为:将柴油机起动怠转速设为 400 r/min,同时,在该转速下优化接排过程供油量最大油门限制,由原来设定的 60% 降低至 40%;并将柴油机调速执行器的后备转速调低至 350 r/min。实施该方案后冒烟时间缩短至约 10 s,烟雾变为淡灰色,且水面无碳烟颗粒漂浮。实际效果如图 4 所示。
