使用维修

# 某型增压器主轴断裂原因分析

## Fracture Failure Analysis of a Turbocharger Rotor Shaft

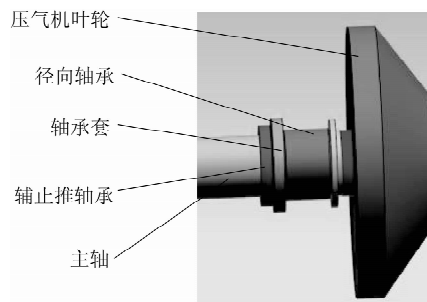
图3 转子局部结构

该型增压器主轴结构如图2所示。主轴主要分为5个直径段,断口发生在第2、第3直径段的根部(图中方框内)。转子在主轴断裂轴颈附近处的结构如图3所示。轴颈出现偏磨部位为辅止推轴承处。主轴断裂轴颈处与压气机叶轮之间有径向轴承的支撑,所以该处承载的弯矩载荷不大。

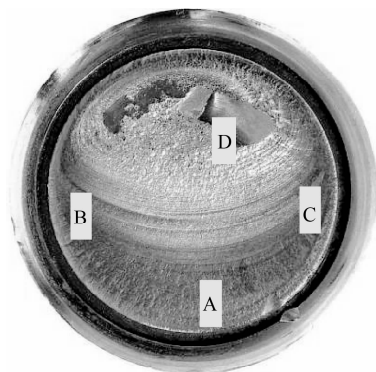
图4 失效主轴断口宏观形貌

主轴断口SEM形貌(图4)显示:断口较平整,断口表面有明显的疲劳断裂典型宏观形貌特

征,即出现了贝纹线。图4中A、B、C为裂纹源区,D为终断区。

从断口表面贝纹线的走向可以确定,该件主轴的裂纹源位于其阶梯轴颈过渡圆角根部,裂纹源为环形圆周,长度约为2/3圆周长。这表明裂纹源区的过渡圆角根部应力较为集中,属于锐缺口。裂纹萌生后,不同位置的裂纹源均沿其径向扩展,终断区约位于1/2圆心处。从整个断口的宏观形貌和终断区面积可以断定主轴断裂前主要承受中等弯曲载荷。由此可以确定该件主轴的失效模式属于中等应力载荷下,带有锐缺口的旋转弯曲疲劳断裂。检查结果显示在A、B、C三个裂纹源区均未见明显的冶金缺陷和锻造缺陷。用电镜观察到在裂纹扩展区出现了疲劳断裂的微观形貌特征——疲劳辉纹,且辉纹间距较短,进一步证实了主轴的失效模式属高周疲劳断裂<sup>[2]</sup>。还观察到裂纹源区过渡圆角处机加工刀痕粗糙(图5);同时,测定发现断裂主轴裂纹源区过渡圆角半径是由2个半径0.2 mm的半圆连接而成(图6)。对主轴断口进行的金相检测、化学成分检测和硬度检测均未见异常。

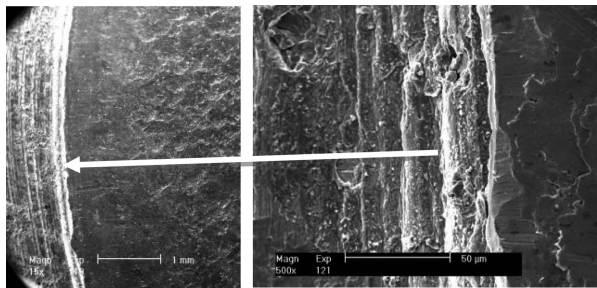
图5 主轴裂纹源区过渡圆角处机加工刀痕

对加工过程的调查发现:操作者为初次加工主轴,对退刀槽、倒角之类的加工不重视,随意性大,加工两个内凹圆角时没有使用专用刀具,而是使用了普通刀具,通过刀具形状依靠进行 R0.5 mm 的圆角加工,完成后的圆角实际尺寸为 0.2 mm。另外,由于圆角处空间小,刀具排屑不好,加工中刀与屑挤压,屑粘贴于主轴表面,造成表面粗糙度差。且主轴加工完成后也没有对圆角与倒角部分做检查。

(3) 采用数控车床加工主轴圆角及倒角;对表面粗糙度要求进行机加工编程控制;加工时提高轴转速,降低刀具进给速度。

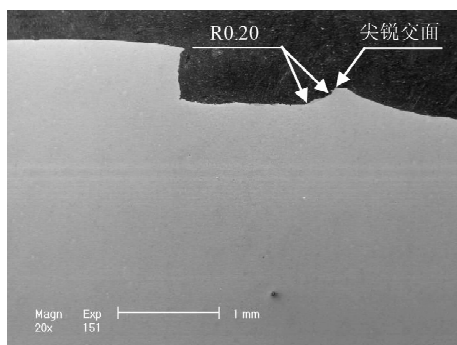
图6 主轴断口处过渡圆角

主轴设计中在第2、第3段台阶处加了2个内凹圆角,要求过渡圆角半径为R0.5 mm,如图7所示。故障主轴裂纹处有2个半径为R0.2 mm的圆角,不但尺寸远远小于图纸要求,更主要的是圆角

与小直径部分不相切，形成一个尖锐交面，从而消除了大圆角的有利作用。

以上分析表明：裂纹源区的阶梯轴过渡圆角半径是由 2 个曲率半径较小的半圆连接而成，而  $R0.2\text{ mm}$  圆角与主轴第 3 段轴颈没有相切，形成尖锐交面造成应力集中，在外载荷作用下易萌生疲劳裂纹。实际裂纹就是始于尖锐交面处（图 6），主轴断口的宏观形貌特征也证实其圆角根部存在较高的应力集中，两者是导致疲劳裂纹萌生的主要因素<sup>[3]</sup>。在裂纹扩展过程中，受弯曲载荷作用裂纹略有张开，在裂纹两侧轴颈形成较小的折角，进而引起偏磨。随着裂纹逐渐扩展，张角进一步扩大，轴颈表面磨损凹槽进一步加深，直至主轴完全断裂。

(1) 对增压器主轴加工工艺进行改进,对主轴第 2、第 3 段轴颈过渡处内凹圆角的加工要求必须使用 R0.5 mm 的专用刀具加工。

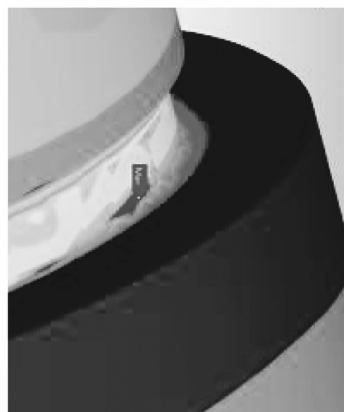
b) 设计应力(R0.5 mm)

分别对过渡圆角为设计值  $R0.5\text{ mm}$ ，及过渡圆角为实际加工中形成的 2 个  $R0.2\text{ mm}$  时的应力情况进行计算分析。结果显示后者的应力是前者的 1.6 倍。 $R0.2\text{ mm}$  时最大应力集中在尖锐交面处，而  $R0.5\text{ mm}$  时，最大应力在一个区域内，如图 8 所示。表明：主轴直径变化过渡区经加工后应力激增并严重集中。
