# 某型柴油机阀桥导柱失效分析及改进

(上海船用柴油机研究所, 上海 201108)

## Failure Analysis and Improvement on Valve Bridge Guide Post of a Diesel Engine

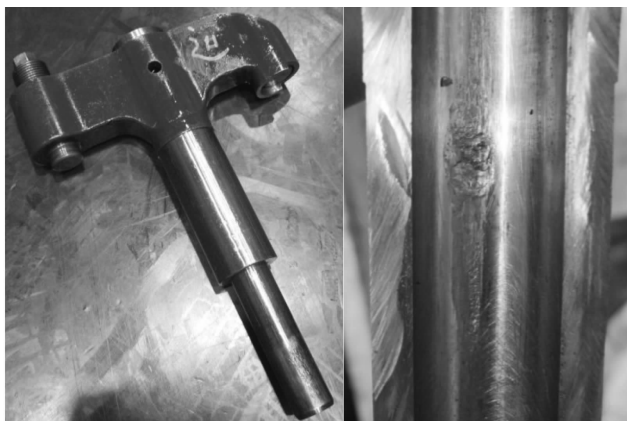
(2) 进气阀桥与阀桥导柱咬死, 经拆检发现: 两者之间存在粘连和咬合现象 (图 1); 排气阀桥与阀桥导柱相对运动正常。

图 1 进气阀桥与阀桥导柱咬合情况

根据故障现象及拆检情况初步判断本次故障发生的过程为: 进气阀桥在下行过程中与阀桥导柱咬合, 进气阀未能及时落座, 使得进气阀与活塞顶发生轻微撞击, 并发出异响; 同时, 由于进气阀始终处于打开状态, 气缸内的工作压力经进气阀导管泄漏, 将气缸盖顶部积存的滑油从缸盖罩盖吊装孔吹出。

综上所述, 阀桥-阀桥导柱材料匹配不理想, 润滑结构设计不合理, 配合间隙偏小是导致本次故障的原因。

(1) 材料匹配。将阀桥材料改为球墨铸铁, 降低咬合风险。

(3) 配合间隙。配合间隙加大至  $0.050 \sim 0.089 \text{ mm}$ ，相对配合间隙为  $2.5\% \sim 4.4\%$ 。

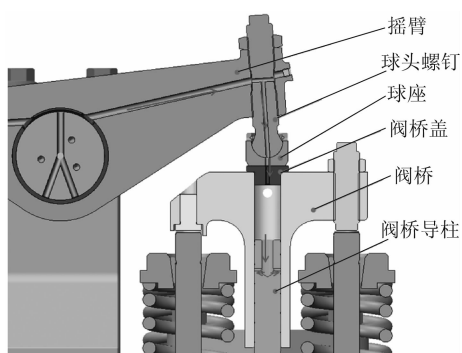
图 2 阀桥导柱滑油供油系统

(2) 润滑结构设计。在阀桥导柱外圆面布置周向螺旋油槽, 供给摇臂的滑油自球头螺钉、球座和阀桥盖, 经阀桥进入阀桥导柱螺钉孔, 沿供油孔注入供油槽, 为阀桥和阀桥导柱之间的摩擦副提供润滑 (见图 2、图 3)。

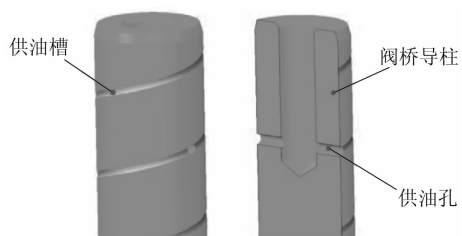
图 3 阀桥导柱滑油供油槽
