## 190 柴油机飞轮端油封漏油的原因分析

**摘 要:** 针对飞轮端油封漏油故障, 从油封结构特点出发, 分析了飞轮端油封漏油故障产生的原因, 并从安装角度提出了有针对性的维护、调整措施。

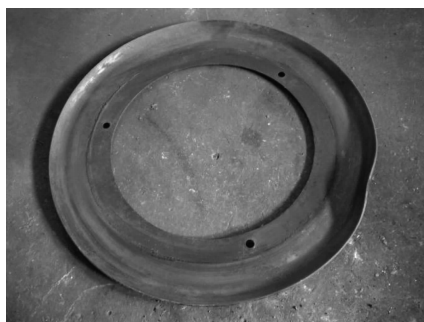
图1

(4) 挡油盘损伤、变形、外圆形状不规则(见图1), 挡油盘松动等原因都会造成后油封漏油。严重的还会造成沉头螺钉切断。挡油盘不能和曲轴同步旋转(由于挡油盘在曲轴上能转动), 挡油盘的旋转速度降低, 失去了挡油功能。

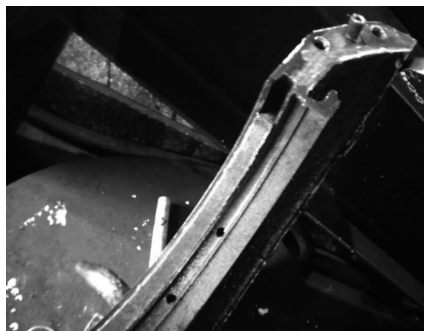
图2

(5) 毛毡太短接口处出现空缺(见图2)。

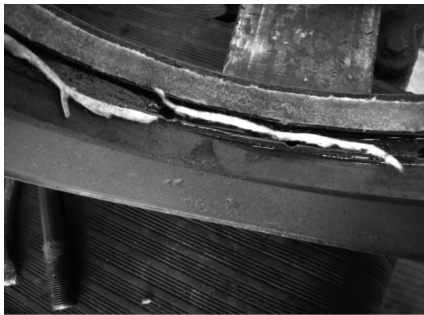
图 3

(6) 毛毡飞边脱落堵住回油孔(见图 3)。

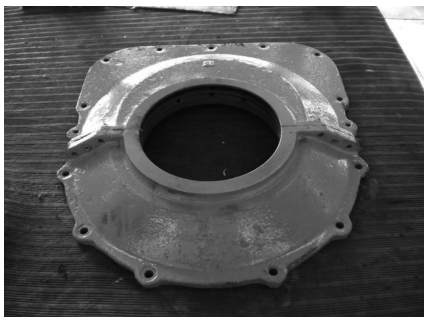
图 5

由于曲轴输出连接套的联接方式所限, 油封罩壳分为上、下两部分, 安装时用螺钉连成一个整体(见图 5)。上、下罩壳加工有毛毡槽用来装配密封毛毡; 下罩壳加工有回油孔(图 6), 为加快回油, 大修机多加工几个油孔), 同时罩壳与机身连接处有纸质垫片。
