# 某款涡轮增压器的包容性试验研究

**摘要:** 基于实例介绍了涡轮增压器压气机端包容性试验的试验准备、试验过程和试验结果。并针对某一失效的试验模式采取相应的改进措施, 最终得到合格的试验结果。试验结果表明: 增大压气机端连接螺钉的法兰面积和厚度有助于提高压气机端的包容性。

## Research on the Experiments for the Containment Performance of a Certain Turbocharger

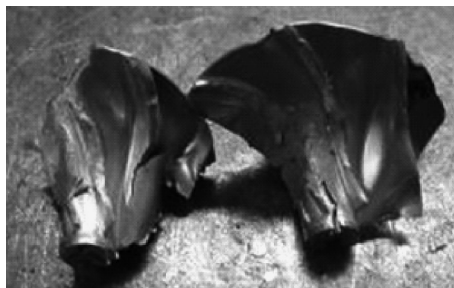
图 8 轮毂断裂成两半

(2) 轮子必须从轮毂处断裂成两半，即保证冲击力最大。从试验后的硬件(图 8)可以看到，断裂情况符合试验要求。

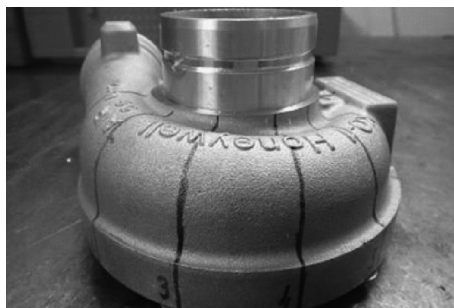
图 9 试验后的压壳

(1) 没有碎片击穿压壳。从试验后的硬件(图 9)可以看到，压壳表面完好，符合要求。

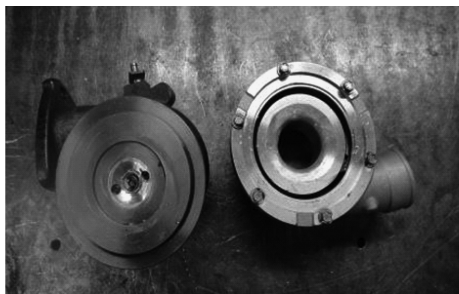
图 11 压壳和中间体连接处脱落

(3) 转轴没有伸出增压器。试验结果显示, 压壳与中间体连接处脱落(图 11), 结果不合格。

直接原因是压气机壳与中间体连接的螺钉法兰屈服折弯(图 12), 导致压壳脱落。初步怀疑螺钉材料不合格, 但对螺钉材料的分析结果显示: 螺钉材料符合设计要求, 所以认为螺钉法兰设计强度不足。

把原来整体法兰的螺钉, 改为分体式的螺钉和法兰(图 13), 法兰厚度从 1.2 mm 增加到 2 mm, 直径从 12.75 mm 增加到 14 mm, 法兰与中间体的贴合面积从 11.12 mm<sup>2</sup> 增加到 17.75 mm<sup>2</sup>, 贴合面

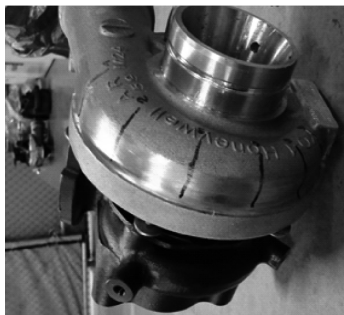
图 17 无碎片击穿压壳

(1) 无碎片击穿压壳(图 17)。

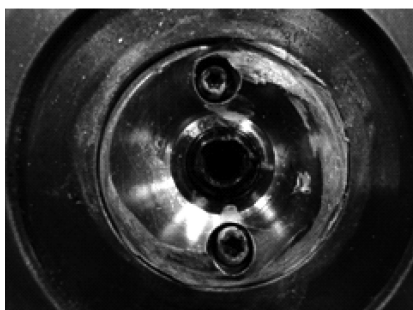
图 18 封油板未被击穿

(2) 封油板未被击穿(图 18)。

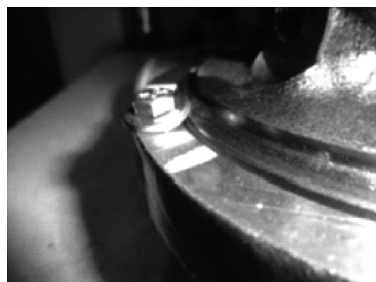
图 19 压壳未脱落, 转轴未伸出增压器

(3) 压壳未脱落, 转轴未伸出增压器(图 19)。
