# QT400-18 球墨铸铁机体堆焊研究

**摘 要:** 对 QT400-18 球墨铸铁堆焊进行工艺试验研究及评定, 试验包括检测 QT400-18 焊接接头的抗拉强度、硬度、宏观及金相分析等。研究结果表明: 该堆焊工艺可行, 且重复性和稳定性好; 试验结果成功应用于球墨铸铁柴油机机体的修复。

## Research on QT400-18 Nodular Cast Iron Block Build-up Welding

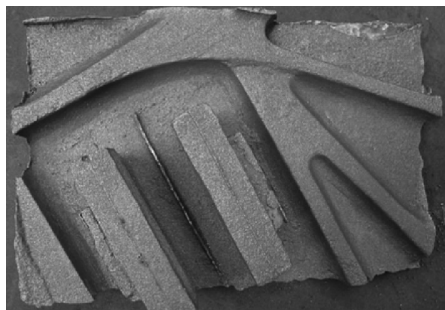
图 1 模拟试板

采用材料牌号为 QT400-18, 制作大小为 450 mm × 300 mm × 18 mm 的堆焊模拟试板 2 块, 试板上附铸 2 根用于机械性能检测的试棒, 如图 1、2 所示。

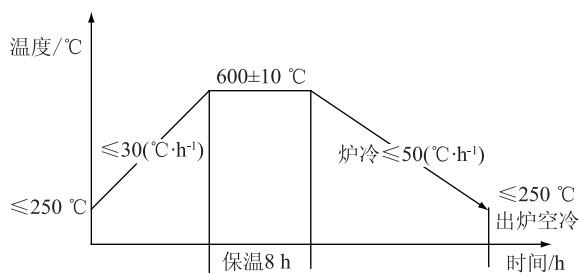
图 3 退火热处理工艺曲线

为减少焊接残余应力,降低堆焊区域的硬度,改善材料性能均匀性,按照图 3 所示的退火热处理工艺对模拟试板进行退火热处理。

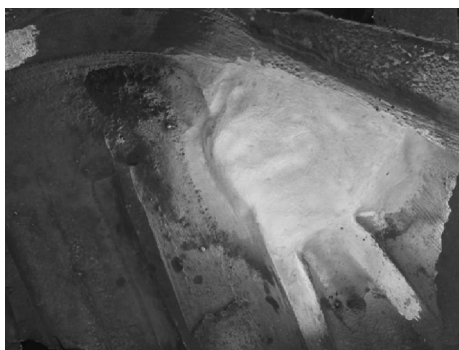
图 4 堆焊区域表面 PT 探伤

对堆焊区域表面打磨抛光后,对剖面进行 PT

探伤(图 4、5),未发现裂纹等线性缺陷,结果符合要求。

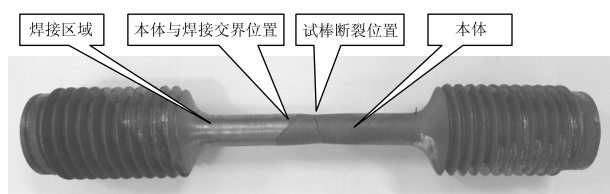
图 7 试棒断裂位置

机械性能试棒取样位置如图 6 所示,试棒断裂位置如图 7 所示,试验结果见表 3、4。

由表 3 检测数据和图 7 试棒断裂位置可见, 堆焊后的机械性能符合要求; 试棒断裂位置位于本体区域, 堆焊区域强度满足要求。

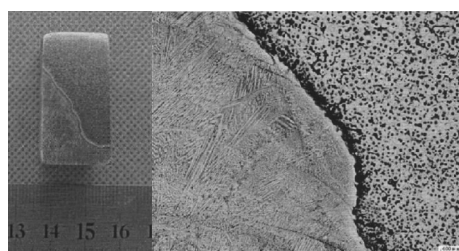
图 8 堆焊结合区域宏观金相

将试板解剖后进行宏观金相检测分析, 如图 8 所示。焊缝与母材熔合良好, 焊缝中未见裂纹、孔穴、固体夹杂、未熔合、未焊透等堆焊缺陷, 堆焊

质量良好。

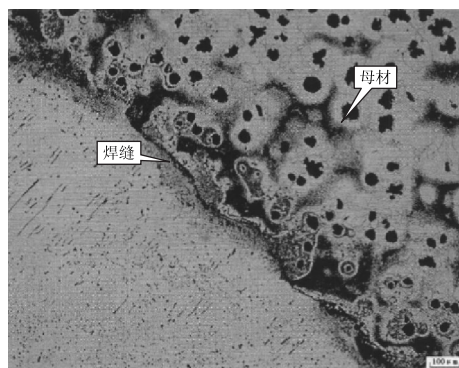
图 9 母材、热影响区及堆焊区微观金相组织

对母材、热影响区及堆焊区域进行金相分析 (图 9), 其金相组织如下:

(1) 母材组织: 铁素体+少量珠光体+少量碳化物;

(2) 热影响区组织: 靠近焊缝侧为奥氏体+马氏体+少量碳化物; 靠近母材处为铁素体+碳化物。结合区宽度约 20 $\mu\text{m}$ , 靠近母材侧可见球状石墨, 说明堆焊对母材金相组织的影响很小, 堆焊质量良好。

(3) 母材组织: 铁素体+球状石墨。
