## 某型大功率柴油机进气阀座异常磨损原因分析

**摘要:** 针对某型大功率柴油机在实船使用至 W5 级(4 000 h)维修保养时, 出现缸盖进气阀座大范围异常磨损的故障, 从阀座润滑系统零部件质量以及缸盖、进气阀导套等相关零部件质量入手进行排查。经排查确定: 阀座润滑油泵内部零部件质量问题是导致进气阀座大范围异常磨损的主要原因。据此提出了相应的改进措施。

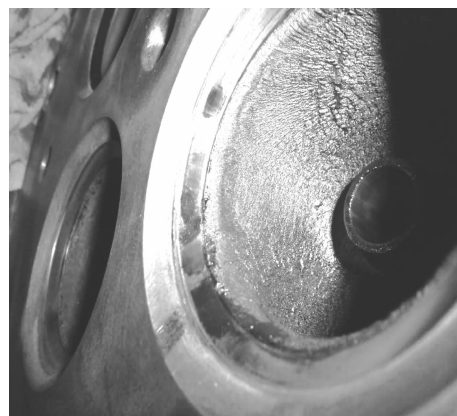
图1 右机 A3 缸

某型大功率柴油机在实船使用过程中右推进主机 20 件缸盖(该柴油机共 20 件缸盖)均出现不同程度的进气阀座磨损现象(见图 1), 具体磨损量见表 1。该机运行时间为 3 620 h, 进 6 轴功率在 3 100 kW 左右(对应柴油机功率 3 410 kW 左右, 约为柴油机功率的 85%, 在正常适用范围内), 运行参数无异常, 目前正在进行 W5 级(4 000 h)维修保养工作。

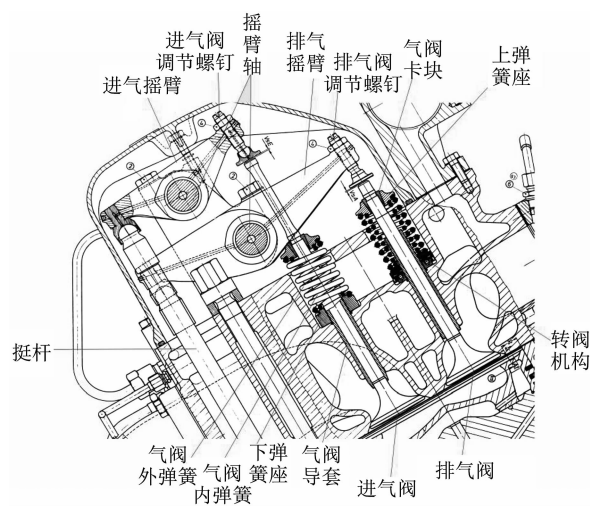
图2 缸盖总成

该型机缸盖总成如图 2 所示。柴油机工作时凸轮轴通过挺杆及摇臂控制气阀按进排气定时开启, 气阀弹簧回弹, 气阀关闭, 在关闭的瞬间气阀以一定的速度和力度拍击缸盖阀座面。该型机缸盖无硬质阀座, 阀座即缸盖本体。柴油机在高工况工作时, 气阀连续高强度拍击阀座面; 因进气温度低,

而气缸内温度在压缩和做功冲程后急剧上升, 温差变化巨大, 故而, 进气阀座在工作时承受着很高的机械负荷及热负荷, 容易发生磨损现象。

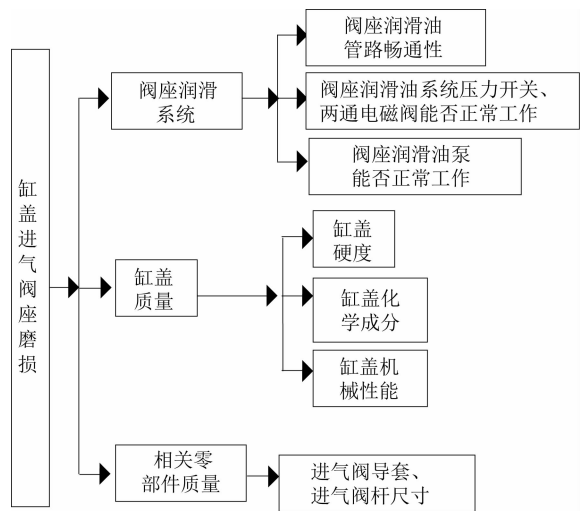
图 3 故障可能原因

根据故障情况列出如下故障可能原因，如图 3。

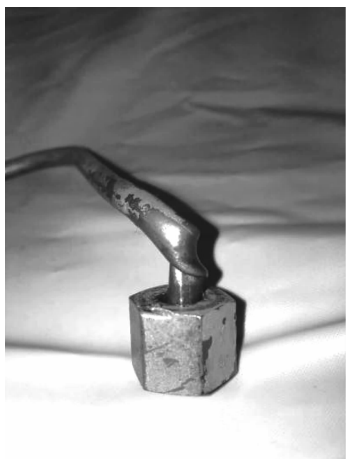
图4 管路扭曲

(1) 检查右机润滑油管路畅通性，结果发现：阀座润滑油泵至 B 排进气接口处管路有扭曲现象（见图 4）。

管路扭曲现象虽然会减少至B排进气阀座的润滑油量, 但由于故障源头在阀座润滑油泵, 泵出口的油量已大量减少, 所以管路扭曲为进气阀座大范围磨损的次要原因。

(1) 更换损坏的阀座润滑油泵及扭曲的滑油管路。

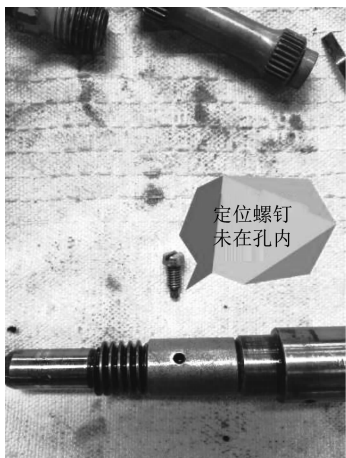
图5 定位螺钉掉出

(4) 拆检右机阀座润滑油泵，检查发现：柱塞定位螺钉松动，衬套有轴向窜动现象（图 5），传动齿轮有一齿断裂（图 6）。

柱塞定位螺钉松动将导致柱塞与调节螺钉连接出现异常, 继而影响柱塞的往复运动, 使得阀座润

滑油泵喷油量不足。出现断齿现象的齿轮为蜗轮传动机构主要零部件, 断齿现象将影响柱塞的旋转和往复式运动, 使得阀座润滑油泵喷油量不足, 甚至无法完成喷油动作。以上两个原因导致柴油机正常运行时阀座润滑油泵无法正常工作, 进气阀座得不到有效润滑, 是造成进气阀座大范围磨损的主要原因。

(2) 要求阀座润滑油泵供货方对泵的装配工艺中定位螺钉的装配过程进行复查; 对发生断齿现象的齿轮制造加工工艺、材料、机械性能及故障件实物状态进行复查, 提高阀座润滑油泵质量, 避免此类故障再次发生。

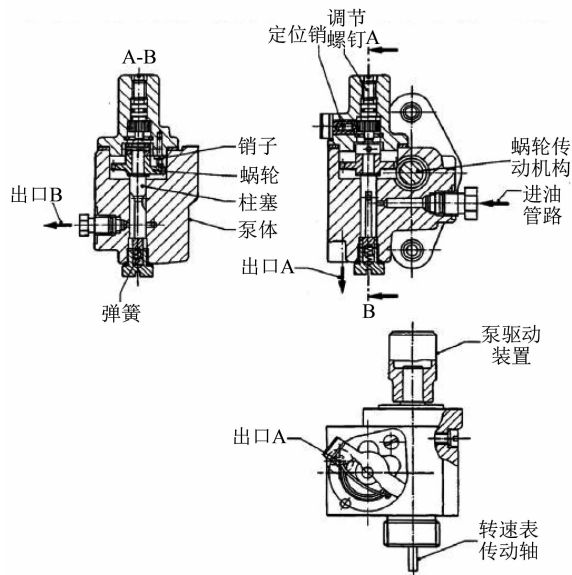
图7 阀座润滑油泵

阀座润滑油泵（图 7）是由泵体、蜗轮传动机构、柱塞和油量调节装置等组成。蜗轮传动机构和转速表轴相连接，柱塞上有控制槽。蜗轮为一个旋转斜盘，固定在柱塞上。油泵由发动机凸轮轴驱动，蜗轮传动机构推动柱塞以旋转和往复方式运动。当柱塞为旋转运动时，通过出口 A 和 B 经控制槽控制供油量；当柱塞为往复运动时，滑油被泵入增压空气管路中。往复运动由蜗轮（旋转斜盘）

产生, 蜗轮法兰在泵体端盖上的柱销上滑动; 油量调节螺钉限定柱塞往复运动, 由此控制泵的供油量。柱塞通过弹簧和销子/调节螺钉相连接。预紧的弹簧销扣入调节螺钉刻槽中将其固定。
