## 6170 柴油机缸套断裂原因分析及优化改进

武汉金, 王厚权, 王勇强, 刘大鹏, 高焱

(潍柴重机股份有限公司, 山东 潍坊 261108)

**摘 要:** 针对长期困扰 6170 柴油机的缸套断裂问题, 通过对过往断裂现象及优化措施进行系统的梳理, 分析导致缸套断裂的原因, 并提出进一步优化方案。耐久试验验证和实际应用考核表明: 改进措施达到了预期效果, 解决了 6170 柴油机缸套断裂问题。

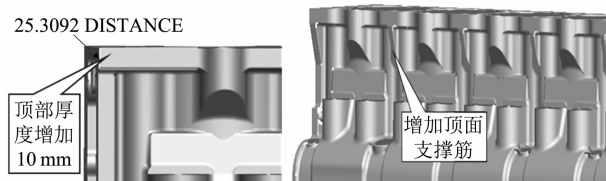
图3 机体结构主要改进点

借助CAE分析手段,对机体结构进行优化设计。主要优化措施有:机体顶部平面厚度增厚,在其摇臂腔的对侧壁面增加顶面支撑筋,以提高机体局部刚度,减小缸套支持处的变形,结构主要变动

见图3。

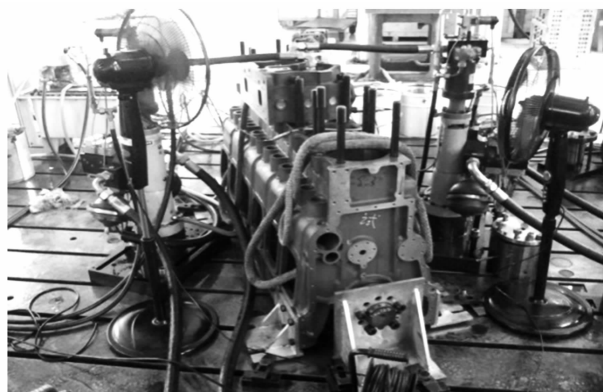
图6 机体缸套组疲劳试验台

为了验证改进后机体缸套组的疲劳强度, 在图 6 所示的疲劳试验台上进行了 3 000 万次疲劳试验考核: 试验脉动载荷的压力-时间呈正弦关系, 3、4 缸交替加载, 相位差 180°; 前  $2 \times 10^7$  循环载荷变化范围为 1.0~18 MPa; 累计  $2 \times 10^7$  循环后, 预紧力不变, 载荷调整为 1.0~22 MPa, 频率 22 Hz,

累计运行  $3 \times 10^7$  循环。

试验完成后, 对两只缸套进行了渗透探伤, 探伤部位主要为支撑肩过渡圆角处, 结果均无裂纹。
