# 电站柴油机配气机构故障分析与处理

**摘要:** 针对某康明斯电站柴油机配气机构故障情况, 结合配气机构的结构及工作原理进行故障排查与分析。结果表明: 该机4缸排气门挺柱损坏, 导致该缸气门间隙过大, 从而引发柴油机异响等故障。据此做出处理并提出预防措施。

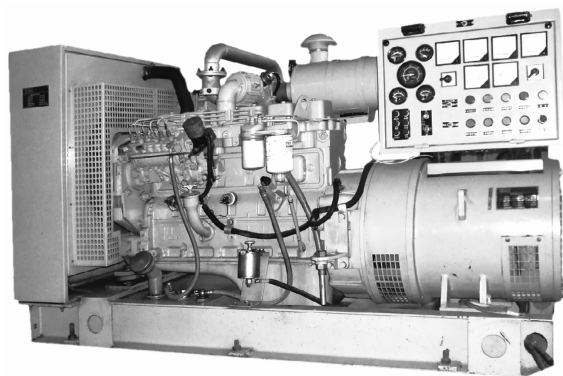
图1 50GF康明斯发电机组

某汽车电站配有2台50GF康明斯发电机组(图1), 1台主用机和1台备用机, 机组的柴油机型号皆为康明斯6BT5.9。

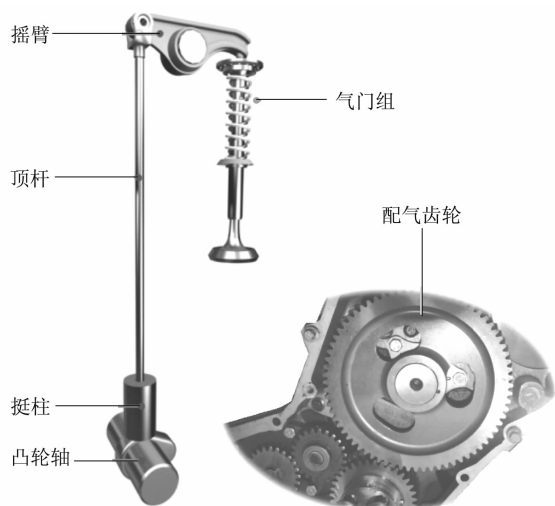
图2 康明斯 6BT5.9 柴油机的配气机构结构图

康明斯6BT5.9柴油机的配气机构为两气门顶置式、凸轮轴下置式和齿轮驱动形式, 如图2所示。具体分为气门组和气门传动组两大部分, 气门组主要由气门锁片将气门和气门弹簧等连接固定在气缸盖上; 而气门传动组主要是将曲轴的输出主动力依次通过配气齿轮、凸轮轴、挺柱、推杆和摇臂等传递给气门组, 以打开气门。

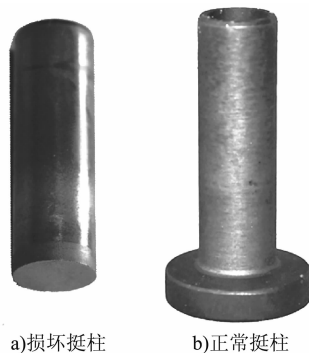
图3 损坏挺柱和正常挺柱对比

(5) 打开柴油机推杆室盖，检查4缸的挺柱（用手边旋转边向上抽拉挺柱），发现：4缸的排气门挺柱竟然可以被轻易取出，仔细观察，发现其底部法兰台肩已掉落不见（如图3）。

- (1) 松开油底壳螺栓，取出油底壳，用清洗油液将油底壳、吸油管总成和机油泵清洗干净；
- (2) 按照安装规程更换新的机油滤清器；
- (3) 更换新的挺柱，并装上凸轮轴，注意按要求在挺柱和凸轮轴润滑表面涂上润滑脂或机油；
- (4) 更换新的油底壳密封垫片，并安装油底壳；
- (5) 装回推杆、推杆室盖和摇臂等其他配气机构组成；
- (6) 检查调整气门间隙至标准值；
- (7) 最后，加注新的机油至规定刻度，恢复机组并试机。机组正常运行，故障排除。

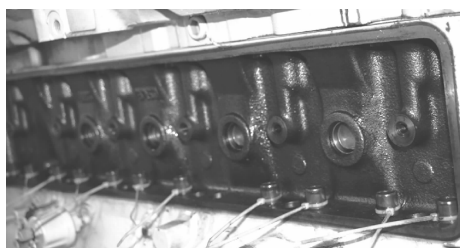
图4 挺柱就机固定

(6) 检查凸轮轴，由于凸轮轴连着各缸的挺柱，就机条件下，必须人为固定住挺柱，使其与凸轮轴脱离，经验的做法是采用扎带将挺柱向上绑紧，如图4所示。拆下齿轮室盖和凸轮轴前端的止推片，边旋转边抽拉，取出凸轮轴，检查所有轴颈和凸轮桃子表面，并无明显损伤；用外径千分尺测量其外径，也在磨损极限范围内。

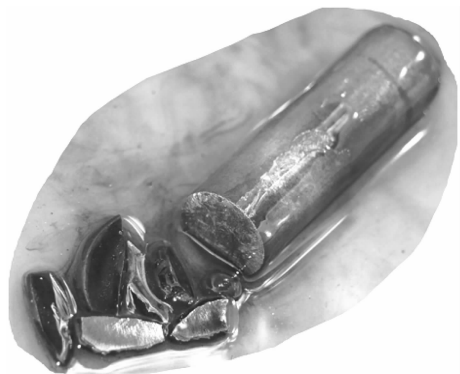
图5 损坏的挺柱与破碎颗粒

因此可确定故障点为4缸的排气门挺柱损坏。打开油底壳放油螺塞，将油底壳机油排放干净并过

滤，发现不少大颗粒金属碎渣。经对比确认碎渣为4缸挺柱底部的破碎颗粒，如图5所示。

由于挺柱碎裂，污染了润滑系统，所以必须先将润滑油道清洗干净，具体步骤如下：
