## 低速柴油机气缸套和活塞环运行与维护

**摘要:** 针对某轮低速柴油机出现的气缸套/活塞环异常磨损故障, 结合气缸套结构特点、运行要求等对故障原因进行排查分析。结果表明: 此次缸套/活塞环异常磨损的主要原因为该轮使用了碱值严重不达标的劣质气缸润滑油; 次要原因是空冷器的冷凝水泄放不畅。在此基础上提出低速柴油机各阶段运行维护注意事项。

## Operation and Maintenance of Cylinder Liner and Piston Ring of Low Speed Diesel Engine

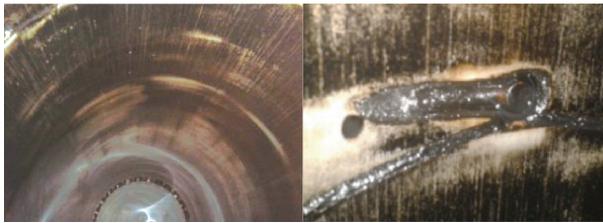
(1) 吊缸检查3#缸套状态，发现3#缸套上部磨损严重、存在大量黑斑，如图1所示。缸套测量数据如表2所示。

图1 3#缸套磨损情况

根据该型柴油机的规范，缸套磨损后最大允许内径为352.50 mm。由表2可见测量点1的数据已经超差。

(5) 鉴于缸套磨损严重，船东更换新的缸套和活塞环。柴油机制造厂要求船东在更换完新缸套后注意新缸套的磨合，在磨合过程中降低单缸功率，提高单缸注油率。

综上, 此次缸套和活塞环异常磨损的主要原因是该轮使用了碱值严重不达标的劣质气缸润滑油, 空冷器冷凝水泄放不畅是次要原因。

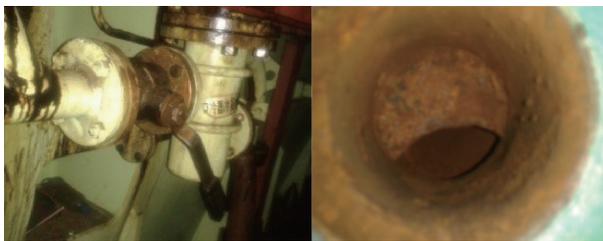
(2) 检查辅助系统和管路，发现空冷器泄放管的阀处于半打开状态；进一步检查发现阀芯锈蚀，卡在1/3开度位置。如图2所示。

图2 泄放阀部分打开，阀芯锈蚀卡死

从该轮的轮机日志得知, 该轮正常巡航时柴油机转速为140 r/min, 负荷约为50%最大持续功率, 属长期低负荷运行; 缸套水出口温度为89 °C, 属正常范围。但在现场检查时发现: 空冷器冷凝水泄放管阀门仅开1/3, 如此容易造成扫气空气中水汽含量增大。水汽与燃烧形成的硫化物反应形成硫酸, 而缸套上部为高压和高温环境, 若缸壁温度低于硫酸的露点, 硫酸将会冷凝附着在缸套壁上, 如果气缸润滑油中的碱无法中和掉附着在缸套壁上的硫酸, 残余硫酸将腐蚀缸套, 加速缸套的磨损。

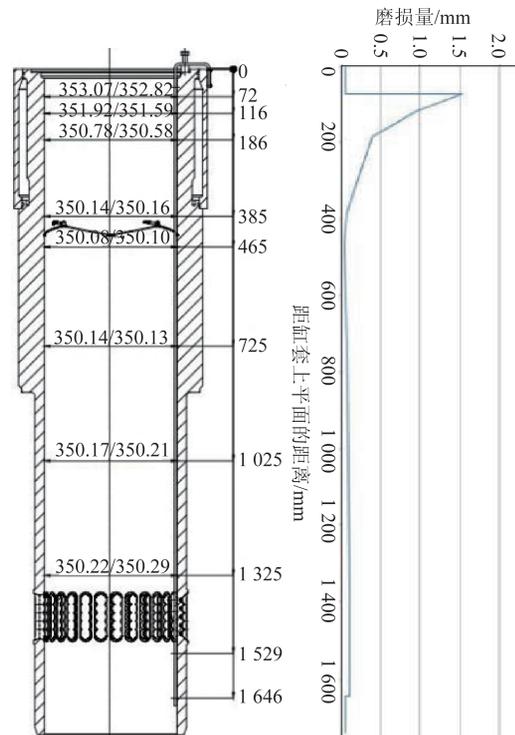
磨损后的缸套内径数据及磨损情况分析如图3所示。从缸套各个位置的磨损数据可以看出：缸套上部磨损很大，下部磨损很小，表明缸套异常磨损发生在上部，缸套下部磨损正常。据此可以判断此次缸套磨损为腐蚀性磨损。

图3 缸套内径及磨损情况

腐蚀性磨损形成的原因是：燃油中的硫在燃烧过程中形成硫化物，硫化物与水汽反应形成硫酸，如气缸润滑油中的碱未能及时将硫酸中和，硫酸将对缸套形成酸性腐蚀<sup>[1]</sup>。因此腐蚀性磨损的根本原因是：(1) 气缸润滑油选用不恰当，未能完全中和生成的硫酸。(2) 缸套发生冷腐蚀。冷腐蚀程度主要由扫气空气的水汽含量和缸壁温度等因素决定。

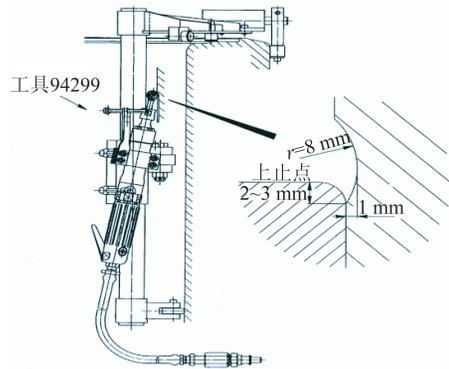
(1) 去除磨损凸起的台阶。磨平气缸套因磨损而凸起的台阶时应极其小心, 不要损坏上止点至下止点间活塞和活塞环行程覆盖区域的缸套运行表面。必须按照柴油机使用说明书的要求对磨损凸起台阶进行加工 (图4)。柴油机厂家推荐使用的修磨设备如图4中工具号: 94299<sup>[1]</sup>。

图4 气缸套内侧表面磨损台阶修磨示意图

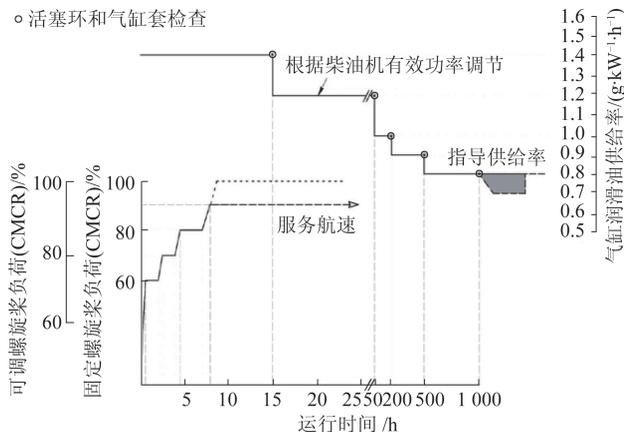
在正常情况下，新型RT-flex柴油机采用新型气缸注油器系统，推荐的润滑油供给率设定与调整技术条件如表5所示。图5为新缸套活塞环磨合期间气缸润滑油供给率调整曲线<sup>[1]</sup>。

图5 新缸套活塞环磨合期间气缸润滑油供给率调整曲线

气缸润滑油供给率/ ( $\text{g}\cdot\text{kW}^{-1}\cdot\text{h}^{-1}$ )	调整技术条件
1.20	大约运行15h，在检查缸套和活塞环状态后
1.00	运行50h，在检查缸套和活塞环状态后
0.90	运行200h，在检查缸套和活塞环状态后
0.80	运行1000h，在检查缸套和活塞环状态后
0.70	磨合或良好运行情况下

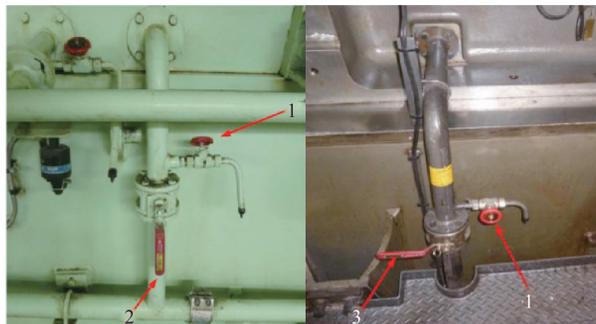
油取样检测，判断缸套和活塞环的运行情况可作为气缸润滑油供给率是否匹配的依据。取样位置和方法如图6所示。取样时应先关闭泄放阀，然后打开取样阀取样。

1-取样阀；2-正常运行时泄放阀位置；3-取样时泄放阀的位置

图6 活塞下部取样示意图

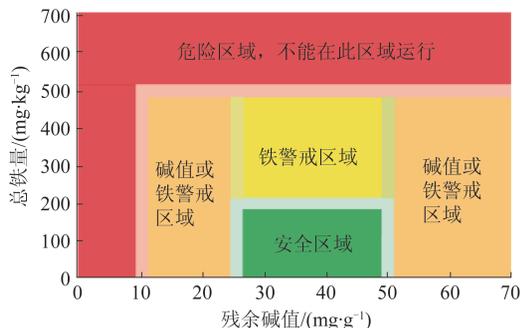
取样检测的残留碱值和含铁量指标是判断缸套和活塞环运行状态的重要依据。检测结果如图7所示，通常情况下，活塞下部滑油残留碱值为25~50mg/g，含铁量在200mg/kg以下，此时的气缸润滑油供给率较为合适，缸套和活塞环运行情况良好。如活塞下部润滑油残留碱值和含铁量不在安全范围内，则须进一步检查缸套和活塞环的运行情况，并综合残留碱值和含铁量来调整气缸润滑油供给率或更换合适碱值的气缸润滑油。

图7 活塞下部取样检测安全区域

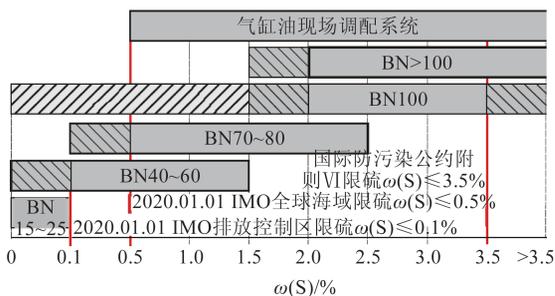
在燃用不同硫质量分数燃油时气缸润滑油的选用<sup>[1]</sup>见图8所示。

图8 在燃用不同硫质量分数燃油时气缸润滑油的选用

(1) 燃油质量分数为0.1%以下，推荐采用BN15~25气缸润滑油。

(2) 燃油质量分数为0.1%~1.5%，推荐采用BN40~60气缸润滑油。在极端情况下，BN40~60的气缸润滑油也可以在燃用硫质量分数低于0.1%的燃油时使用，此时高碱值的气缸润滑油能对燃烧室起到充分的清洁作用，可去除由于长时间使用低碱值气缸润滑油导致的积炭，但注意不得长时间使用。

(3) 燃油质量分数为0.5%~2.5%，推荐使用BN70~80气缸润滑油。

(4) 燃油质量分数为2.0%及以上，推荐使用BN100或以上气缸润滑油。

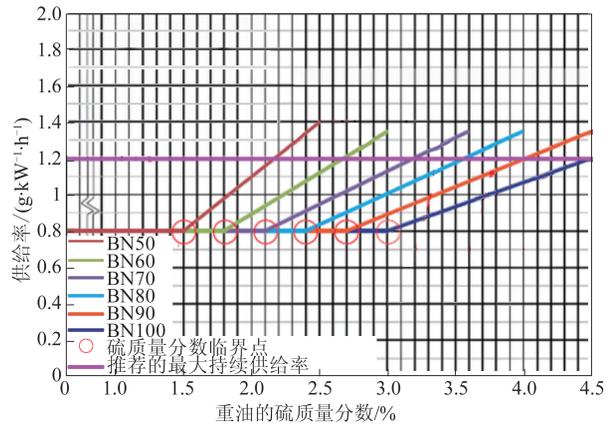
最佳气缸润滑油供给率是随燃油硫质量分数变化而变化的。根据当前的运行经验，低碱值的气缸润滑油用于高硫燃油时，其持续供给率达不到理想的0.8 g/(kW·h)，此时，只能通过提高供油率来中和燃油中多余的硫。图9为各碱值气缸润滑油用于不同硫质量分数燃油的供给率曲线（根据实际运行的经验积累，供油率可略有变动）。

图9 不同碱值气缸润滑油的供给率曲线
