使用维修

# 某柴油机柱塞泵有刷电机烧坏故障原因分析及改进

(七一一研究所, 上海 201108)

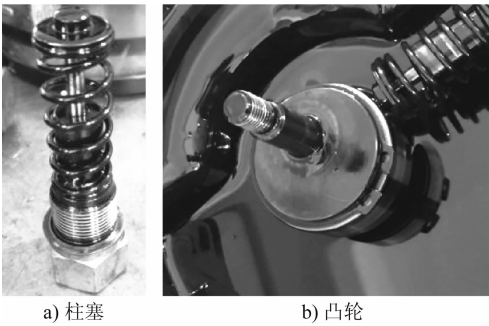
图 1 柱塞与凸轮拆检情况

对故障泵本体进行拆检：柱塞、凸轮等未见异常磨损。更换电机后柱塞泵恢复正常。初步判断本次故障与泵本体机械零件无关。

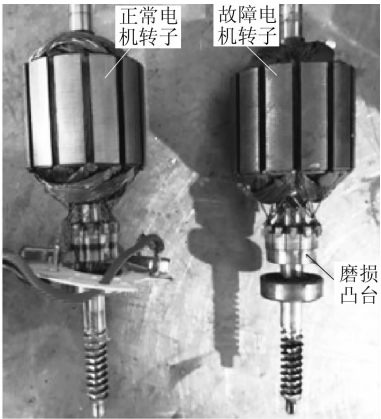
图 2 正常及故障电机转子对比

(1) 换向器及电刷表面正常，但电机转子部分明显发黑；

可确定本次故障原因为：电机烧毁导致柱塞泵停止工作。

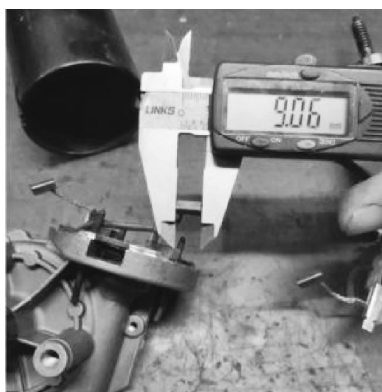
图3 电刷磨损量测量

(4) 电机电刷实际磨损 13.4%，远未到寿命极限；

(1) 电刷实际磨损率（实际磨损率 = 实际磨损量/设计有效磨损量）为 13.4%，预计寿命为 11 634 h（根据厂家经验，工况负载稳定情况下，电刷和换向器实际磨损量与运行时间呈近似线性关系。预计寿命 = 设计有效磨损量/实际磨损量 × 实际运行时间），远未达到寿命限值。电刷磨损主要分机械磨损和电蚀磨损，其中，电蚀磨损与电流大小有关。该泵配机时电机实际工作负载（电流）低，电蚀磨损较小，这是电刷远未达到寿命限值的

(1) 材料硬度匹配调整：通过调节电刷材料

碳和铜含量配比，适当降低电刷硬度，在保证电刷磨损寿命的前提下，改善换向器磨损情况。

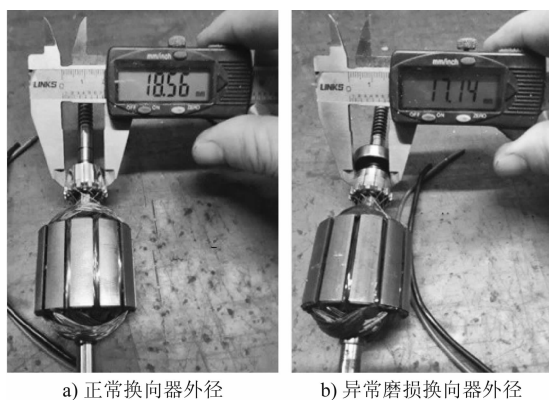
图4 换向器磨损情况测量

(5) 电机换向器镀铜层实际磨损 97.1%，已磨损至绝缘层，下部呈明显台阶状。电刷和换向器接触电阻值为 30 ~ 280 Ω，远高于正常值（5 ~ 20 Ω）。

根据拆检情况（图 3、图 4），换向器金属层磨损严重，电刷和换向器接触电阻值为 30 ~ 280 Ω，远高于正常值。因此，换向器异常磨损，使得电刷与换向器接触电阻增大、转子电压偏低是导致本次电机烧坏的主要原因。

(2) 换向器镀铜层实际磨损率为 97.1%，换向器寿命约为 1 559 h，明显不足。换向器磨损主要为机械磨损，与电机转速和材料匹配有关。由于柱塞滑油泵额定转速较低（18 r/min），因此，改善换向器磨损、提高其寿命的工作主要从换向器与电刷硬度匹配和换向器镀铜层厚度调整两方面进行。

综上所述，本次滑油柱塞泵故障是由于换向器镀铜层与电刷材料硬度匹配不当，导致换向器过度磨损，引起转子线圈电压不足，最终导致转子过载，线圈烧毁，柱塞泵停止工作。

(2) 结构尺寸调整：优化换向器结构和镀铜层厚度，有效设计总磨损量提高 1 倍。

由以上数据可知：改进后的电机在电刷磨损率基本不变的情况下，换向器实际磨损率由 15.6% 降低至 1.7%；预计换向器寿命可达到 14 500 h，电刷寿命可达到 11 666 h，整改措施有效。
