使用维修

# MTU4000 柴油机曲轴箱压力高及波动大故障分析

**摘 要:** 某船用发电机组 MTU4000 柴油机运行过程中出现曲轴箱压力高且波动大故障, 导致报警停车。故障排查工作遵循先易后难, 先外围再内部的原则, 分别对进气系统、排气系统、滑油系统以及各缸内部进行检查。结果表明: 上述故障系曲轴箱呼吸器失效导致。实施相应整改措施后, 故障得到彻底排除。

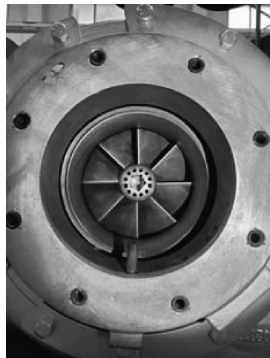
图 1 增压器检查

(3) 增压器内部检查。拆卸增压器进气管路和排气管路, 用内窥镜检查增压器内部, 无异物, 叶片完整光滑, 边缘锋利, 无翘曲。见图 1。

a) 增压器压气机叶片

b) 增压器涡轮内部

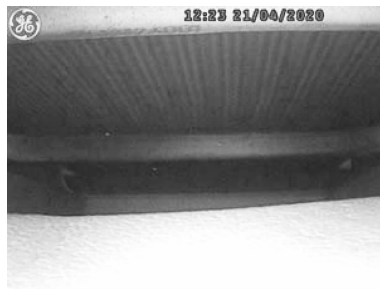
图 2 中冷器内部

(4) 中冷器检查。打开中冷器进气罩壳, 用内窥镜检查, 内部无异物(图 2), 表面形貌正常。

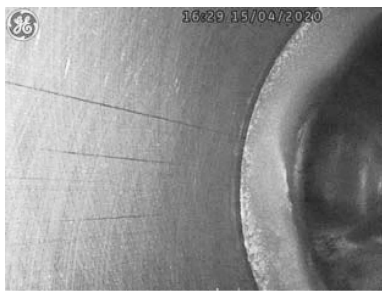
图3 A4 缸缸内检查情况

(5) 缸内检查。打开缸头罩壳, 断开电磁阀, 拔出喷油器, 通过盘车使活塞顶部降至最低位置, 排除部分积油(拔出喷油器留下的), 从而可以较为完整地检查缸套内壁、活塞顶面及缸头火力面的情况。注意, 特别关注两个排温较高的缸的缸内磨损情况; 并更换这两缸的喷油器。通过检查发现: A4 和 B7 两缸的气缸套表面有长拉痕, 其中, B7 缸拉痕相对窄, 且在活塞下止点处拉痕几乎不明显; 而 A4 缸磨损较严重, 拉痕较深且宽, 其中一条拉痕上下贯穿(图 3), 宽度约 0.2 mm、深度约 0.1 mm。

活塞环或缸套因素与其它因素导致曲轴箱废气压力大的主要差别在于: 由于活塞环或缸套磨损导致气体(燃烧气体)窜入曲轴箱, 因此, 此时的曲轴箱废气具有浓烈的燃烧气体味和蓝色烟雾。而在前述的排查中没有闻到特殊气味, 也没观察到明显烟气。另外, 如串气严重, 短时间机油就会变黑, 而前述滑油检测显示正常。此外, 窜气将导致柴油机动力不足、冒黑烟、缸内有异响等明显状况, 但在这次检修中均未发现, 因此可以排除较为严重的拉缸情况<sup>[4]</sup>。为保险起见, 更换 A4 缸缸套。
