## 发动机零件失效案例分析

孙 屏<sup>1</sup>, 戴雅康<sup>2</sup>

(1. 大连市产品质量监督检验所, 辽宁大连 116021; 2. 大连交通大学, 辽宁大连 116021)

**摘 要:** 列举了发动机曲轴疲劳断裂、曲轴连杆颈磨损及气缸套裂纹等失效案例, 进行了针对性的分析, 并提出了改进意见。

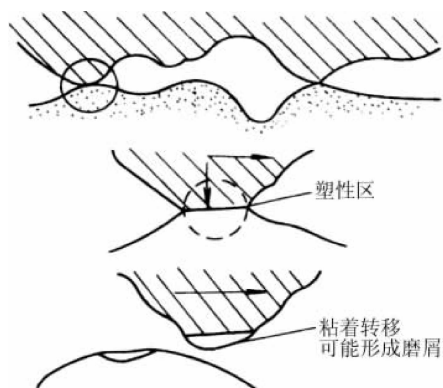
图9 粘着磨损过程示意图

粘着磨损过程可用图 9<sup>[2]</sup>说明。一般摩擦副的表面上总存在局部凸起, 当摩擦副接触时, 即使施加较小载荷, 在真实接触面上的局部应力作用下, 足以使凸起部位的金属产生塑性变形。倘若接触面洁净而未受到腐蚀, 则局部塑性变形会使两个接触

面上的原子彼此十分接近而产生原子间的键合作用,即所谓粘着现象。随后在继续滑动时,粘着点被剪断并转移到另一方金属表面,然后脱落下来,便形成磨屑。一个粘着点剪断了,又在新的地方产生粘着,随后也被剪断、转移,如此循环不已,就构成粘着磨损过程。

当曲轴在高速、高负荷条件下运转时,摩擦表面显微凸起部分的金属不断产生粘着磨损,使金属表面沿着滑动摩擦方向形成粗糙的条带或沟槽,即所谓“拉伤”痕迹。
