## 使用与维修

## MTU396 柴油机两类典型电控停机故障分析

**摘 要:**介绍了 MTU 396 柴油机发生的与电子调速器有关的两类典型的电控系统报警故障停机: 不可预见故障停机和超速报警停机; 分析了故障的原因并给出了排除此类故障的系统的解决方案, 可为此类设备的稳定运行和维护提供理论和技术上的支持。

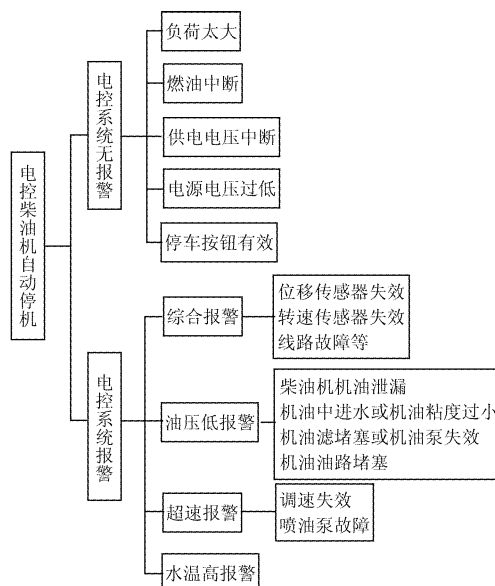
图 1 柴油机电控系统故障树

电控报警故障树<sup>[3]</sup>如图 1 所示。

从故障现象看, 柴油机执行了正常停机指令, 依据故障树图, 此故障处于“电控系统报警”->“综合报警”。

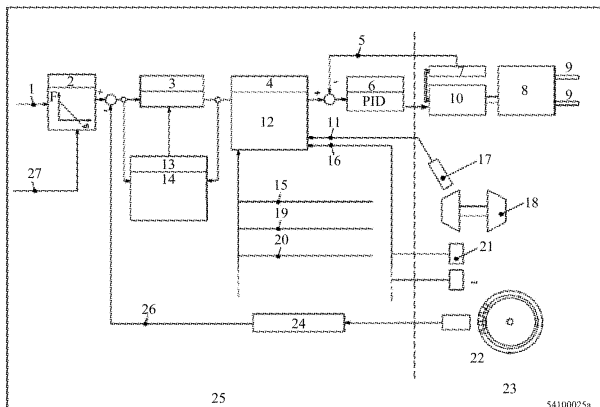
图2 R082 电子调速器工作原理图

此类故障由 ECS(柴油机控制系统)转速控制模块引起, 可能是位移传感器失效、转速传感器失效、线路故障等。转速控制模块 R082 电子调速器

工作原理图<sup>[4]</sup>如图 2。

柴油机转速由转速传感器(24)获取后, 实测转速值(26)与设定转速值(1)的差值被传递给转速调速器(3), 调速器由此控制供油调节器(6)调整对柴油机的供油量从而达到调速的目的。

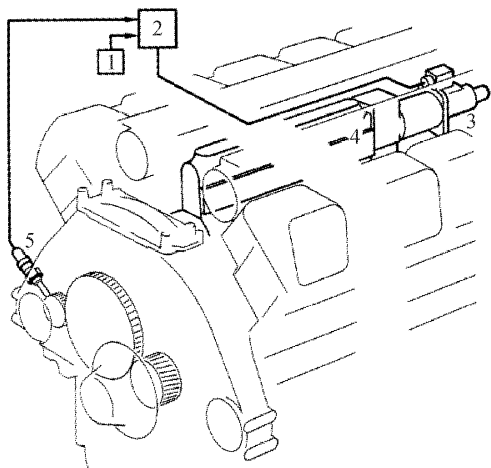
图3 电子调速器控制系统示意图

电子调速器的控制系统图<sup>[5]</sup>如图 3 所示。

总结导致超速报警停机的原因有：

① 滑油液位过高（据以往排除此类故障经验，滑油液位太高浸没气缸套可导致柴油机起车超速停机的故障。）；

- ② 转速调速器 2 故障；
- ③ 转速传感器 5 故障；
- ④ 电磁执行器 3 故障；
- ⑤ 燃油喷射泵 4 故障。
