# 活塞环槽镀铬层次裂纹产生原因及解决措施

(玉柴船舶动力股份有限公司, 广东 珠海 519175)

## The Reasons and Solutions for Secondary Crack of Ring Groove After Chromium Plating

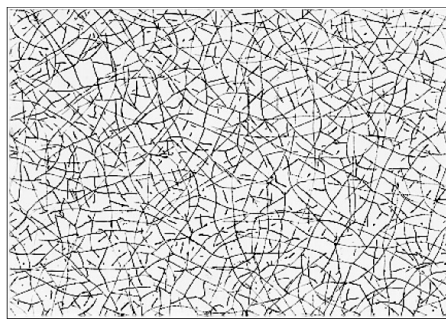
发丝裂纹是一种杂乱无章，无序出现的裂纹。此种裂纹是允许存在的，对镀铬层的润滑，提高耐磨性具有很大的好处。但裂纹的条数应在规定的范围内，一般情况下，质量好的镀铬层每毫米有 20 ~ 25 条裂纹，每毫米 15 条或少于 15 条的铬层是不可接受的<sup>[4]</sup>。图 1 为发丝裂纹的示意图<sup>[4]</sup>。

图 1 发丝裂纹示意图 (放大 200 倍)

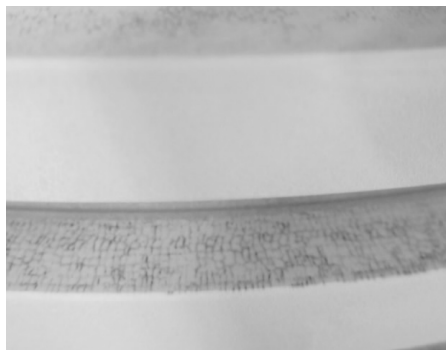
次裂纹是一种有规则的裂纹，显示的是一个不规则的镀铬过程。此种裂纹严重影响镀铬层的质量，不允许在生产中出现。在活塞环槽使用一段时间后，次裂纹逐渐发展，直至剥落，使活塞环槽失效，造成较为严重的后果。次裂纹的示意图<sup>[4]</sup>见图 2，次裂纹实图见图 3。

图 2 次裂纹示意图 (放大 100 倍)

通过以上诸多影响因素的分析表明,为解决磨削加工过程中出现的次裂纹现象,需要改进设计和加工工艺,即减小镀铬层厚度、提高线速度、减小磨削量、加压以增加冷却液流量、使用开式砂轮、减小磨料颗粒。按照新的磨削工艺和厚度设计,生产的活塞环槽如图4所示。
