## 柴油发电机组燃油控制系统故障案例分析

荀向红

(七一一研究所, 上海 201108)

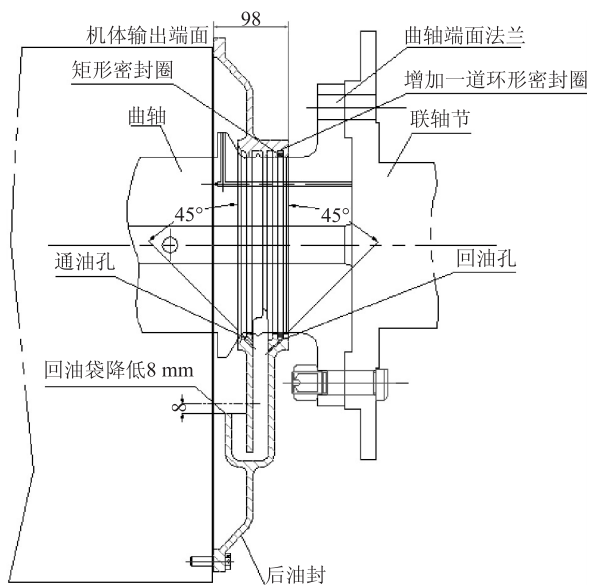
图2 改进设计的后油封结构示意图

综合考虑曲轴与后油封的配合安装及结构位置,在原后油封结构上多设计一道环形密封齿,使后油封与曲轴间形成三道环形密封齿组成的迷宫式油槽,从而使机油在流经油槽及曲轴与密封齿间隙时产生更多的节流效应,压力大为下降,不易泄漏。

后油封的机油无法回流的问题,改进的后油封第一道环形油槽下方设计有三个与回油腔相通的通油孔,通油孔中心与竖直面成 $45^\circ$ 夹角,可以使进入后油封的机油部分通过通油孔流进与油底壳相通的回油膨胀腔,减少了进入后油封环形油槽的机油量。在最后一道环形油槽底部设计有一个与后油封回油腔相通的回油孔,该孔与竖直面成 $45^\circ$ ,直径较通油孔略小,可以使进入到最后一道环形油槽的极少部分机油通过该回油孔流回后油封的回油腔,避免机油往外泄漏。

如图2所示,结构改进后的后油封在组装时,在最后一道环形油槽安装一道耐高温耐油的矩形密封橡胶圈。矩形橡胶圈安装在环形槽的中心位置,不与环形槽的两面碰擦,如此,可阻挡极少部分冲破密封齿的高压机油,使之通过底部的回油孔流回后油封的回油腔,最终流回到柴油机油底壳,起到后油封的最后封油保障效果。

经过结构优化改进后的后油封分别装在公司0013#至0055#柴油机上,经柴油机台架试验解体拆检表明:后油封外壳、柴油机输出端均无漏油现象,封油效果十分理想。迄今为止,改进后的后油封在柴油机装机服务过程中,极少发生柴油机后油封漏油现象。
