# 大功率柴油机飞轮壳优化设计

**摘 要:** 针对某柴油机飞轮壳由铸铁件改为铸铝件, 装机 300 h 复合循环试验后, 飞轮壳出现多处明显裂纹的故障, 从理论和试验两方面对飞轮壳断裂的原因进行分析。分析结果显示: 飞轮壳的结构设计不合理和铸造缺陷是造成飞轮壳断裂的主因。据此, 改进了飞轮壳的结构设计和铸造方法, 成功解决了飞轮壳断裂问题。

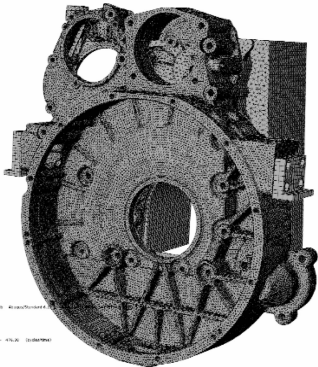
图 3 飞轮壳装配模型

在 PROE 软件中建立飞轮壳的三维有限元模型，如图 3 所示，模型包括缸体、齿轮室、飞轮壳和飞轮壳两端悬置。为方便建模和计算，缸体只取六分之一部分。因为模型计算主要关心飞轮壳整体的受力状态，所以缸体、齿轮室和悬置的材料均选为铸铁，其材料属性为：密度 $7.8 \times 10^3 (\text{kg} \cdot \text{m}^{-3})$ ，弹性模量 206 GPa，泊松比 0.3。飞轮壳的材料为铝合金，牌号为 ZAlSi8Cu1Mg，密度 $2.8 \times 10^3 (\text{kg} \cdot \text{m}^{-3})$ ，弹性模量 0.72 GPa，泊松比 0.31，许用拉应力为 255 MPa。

其中飞轮壳单元数量 2 842 492 个。力加载在飞轮壳两端悬置底面，根据发动机的重量并考虑动载荷，每个悬置的加载力为 4 MPa。约束缸体六个自由度。飞轮壳静力学计算结果应力云图如图 4、图 5 和图 6 所示。由飞轮壳的应力云图看，飞轮壳的受力部位主要集中在两端悬置附近，出现局部应力集中，这也是飞轮壳断裂的主要部位。但最大的应力为 130 MPa，远远小于许用应力 255 MPa，可见飞轮壳的强度足够。
