某型柴油机燃油喷射控制单元故障分析与改进设计

摘要: 某型单缸柴油机在试验过程中, 喷油器控制单元发生故障。采用理论分析和试验验证相结合的方法, 对故障原因进行分析。结果表明: 驱动电路的瞬态参数设计与 MOSFET 的工作要求不匹配是导致故障的根本原因。据此提出了改进设计方案并验证了其有效性。

Fault Analysis and Improved Design of Fuel Injector Controlling Unit for Certain Diesel Engine

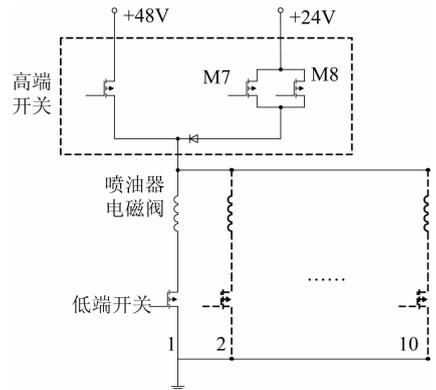
图3 喷油器驱动电路示意图

喷射控制单元中电控喷油器驱动电路采用高低端驱动方式 (如图 3), 一组驱动电路由一个高端开关和若干个低端开关组成, 高端开关负责接通电源建立正向偏置电压, 低端开关负责依序选择导通喷油器电磁阀。每个高端开关又由一个高压开关 (电源电压 48 V) 和一个低压开关 (电源电压 24 V) 组成。工作时, 高压开关先行导通 0.8 ms, 用于电流的快速提升并确保电磁阀及时打开, 而后高压开关关断, 低压开关导通, 负责电磁阀的维持导通。

MOS 管 M7、M8 是驱动电路的高端低压开关, 为了降低单管的发热功耗, 两管并联使用。M7 和 M8 由同一个栅极驱动电路驱动, 两管同时导通或关断。正常工作时, M7、M8 受 PWM 斩波信号控制, 连续进行导通和截止状态切换。

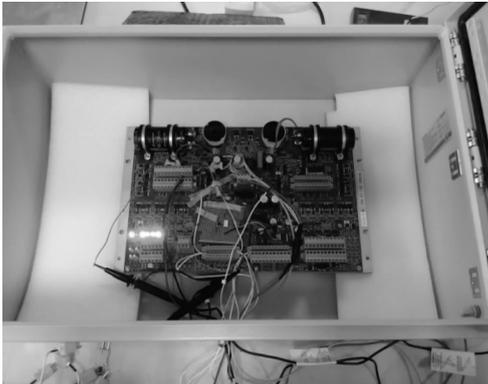
图 5 试验实物图

为有效确定故障原因，将喷射控制单元放置在电控箱中（如图 5），驱动参数与单缸机试验时的参数相同，电控箱分别放置在室温环境和电热箱中，以模拟实际环境温度和工作温度两种工况；待喷射控制单元运行稳定后，测量 MOS 管壳、散热铝板等组件的温度和 MOS 管的驱动电信号。
