# 某型柴油机高压油泵滚轮异常磨损原因分析与排除

**摘 要:** 针对某型柴油机高压油泵滚轮异常故障, 从滚轮润滑、零部件质量等方面进行排查和分析。分析表明: 故障系油泵滚轮表面硬度低所致; 而导致滚轮表面硬度低的原因因为遗漏淬火工序。

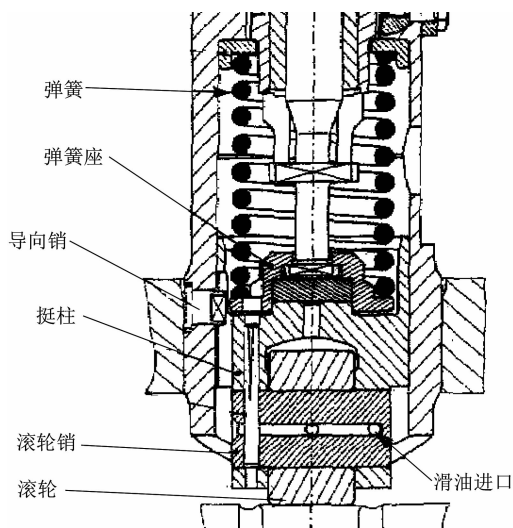
图3 高压油泵顶升机构结构

顶升机构如图 3 所示, 主要由挺柱、滚轮、滚轮销、弹簧座和弹簧组成。安装在泵体上的导向销插入挺柱导向槽, 防止挺柱往复运动过程中发生转动。从高压油泵结构和工作原理分析故障可能原因如下。

挺柱开档与滚轮两侧呈间隙配合,配合间隙超差可能会导致滚轮与挺柱接触,滚轮转动不灵活甚至发生卡滞,滚轮与凸轮间摩擦由滚动摩擦变为滑动磨损,从而发生异常磨损。

分析认为,由于滚轮表面硬度低,与凸轮轴硬度不匹配,工作过程中,滚轮发生表面剥落,接触面粗糙度增大,承载油膜被破坏,滚轮与燃油凸轮发生刚性接触,滚轮接触应力增大,受压后产生轴向延展变形,直径变小,宽度增加,与挺柱发生干涉而卡滞。滚轮卡滞,滚轮与凸轮由滚动接触变为滑动接触,进一步导致凸轮及滚轮表面磨损。
