# 柴油机调速器外部伺服系统故障案例分析

荀向红, 王金亭

(七一一所, 上海 200090)

**摘要:** 针对某V型柴油机出现的起动失败、输出功率受限以及起动时B排个别气缸发火等故障, 依据调速器起动燃油控制系统原理, 并结合其外部的伺服系统工作原理及升压伺服器、L型切换阀及二位三通电磁阀等组件的功能, 对故障原因进行分析。分析表明: 故障原因均因相关组件出现渗漏造成; 并对分析结果进行了验证。

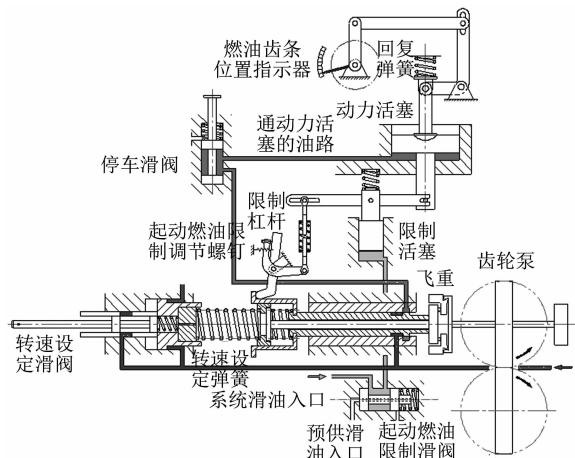
图1 调速器起动燃油控制系统原理图

某V型柴油机起动时, 为A排单排供油发火, 同时为了保证不在最大燃油喷射时起动, 其调速器借助滑油预供泵提供的滑油压力使燃油限制器起作用。如图1所示: 燃油限制滑阀克服弹簧力移动到切断活塞油源的末端位置, 这样就限制了活塞底部压力油因泄压移到较低的末端位置, 再通过杠杆上的调节螺钉起到限制起动燃油的作用。但该型机在使用过程中, 出现起动失败、输出功率受限以及起动时B排个别气缸发火等故障, 使发动机无法正常工作, 故对上述故障进行逐一分析。

按下起动键后柴油机均能转动, 但不发火, 空转几圈后又停止。同时观察到起动过程中燃油供油齿条位置没有按调速器的设定值提升至26~28格, 实际齿条位置最大只提升至6格。

结合图1进行分析, 出现燃油齿条位置提升不到位, 可能由以下两种原因造成:

(1) 预供滑油压力不足, 燃油限制滑阀移动不到位;

(2) 来自调速器外部伺服系统推动动力活塞上行的滑油供油量及压力不足。

根据故障现象，结合图1分析：故障可能原因为起动时，推动动力活塞上行的滑油压力不足。具体分析如下：首先推断可能的原因是：停车滑阀在上一次停车后滞留在较高的位置，未能在弹簧力的作用下移动到较低的末端位置，使得通往动力活塞的滑油经停车滑阀泄压，流回油底壳。基于此，现场对停车滑阀进行多次试验，按压停车手柄，停车手柄动作自如，复位灵活，从而排除了这一可能因素。
