# 某大功率主机缸套活塞异常磨损原因分析

岳三民, 胡明翔, 焦健强, 马德桦

(陕西柴油机重工有限公司, 陕西 兴平 713105)

**摘 要:** 针对某型大功率柴油机在实船使用工作过程中出现缸套、活塞、活塞环大范围异常磨损的故障, 通过对相关零部件制造质量和装配质量的分析, 并结合柴油机故障报警情况, 得出: 故障原因系活塞销内套管弹性挡圈断裂, 致使润滑油无法正常供给, 最终导致缸套异常磨损。

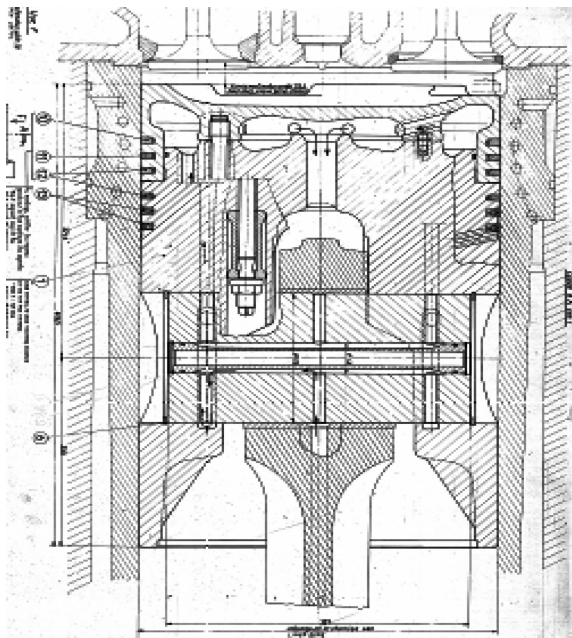
图 3 活塞、连杆与缸套装配关系

该柴油机活塞、连杆与缸套装配关系如图 3 所示。活塞为钢顶、铝裙组合式, 通过滑油振荡冷却。活塞销为空心浮动式, 两端用钢质卡环定位, 活塞销孔内装有一套管, 与活塞销形成环形冷却油腔, 来自连杆的冷却滑油经此流向活塞顶部。活塞上共有 6 道活塞环, 分别为 1 道顶环, 3 道压力环和 2 道刮油环。位于活塞裙上的第二道刮油环槽处钻有油孔, 刮下的滑油经此孔流至油底壳。

根据上述排查结果分析认为：此次故障系弹性挡圈质量不合格，使用过程中自身失效引起。弹性挡圈长期受热失效，在柴油机运行过程中脱落，一方面导致缸套与活塞异常磨损；另一方面导致内套管从一端蹕出，由原来简支梁变成悬臂梁，引起受力异常，在活塞运动的牵引下致使内套管端部受剪切力，最终发生断裂。内套管断裂导致从连杆来的润滑油无法流到活塞顶部，同时也使活塞与缸套之间的润滑油供应中断，润滑失效，加剧了缸套的异常磨损。

建议加强对缸套活塞运动组件的检查，严格控制零部件的制造质量，避免类似故障的发生。
