# 柴油机缸体冷却水腔密封面穴蚀修复工艺

**摘 要:** 针对柴油机缸体冷却水腔密封面穴蚀影响水腔密封性, 导致机油乳化、冲缸等问题, 制定了特定的修复工艺。采用镶嵌不锈钢套的方法消除穴蚀, 并将缸体加工至原形位尺寸, 恢复了缸体的使用性能。实际应用证明了该工艺的可靠性。

## Repair of Sealing Surface of Cooling Water Chamber of Diesel Engine Block After Cavitation Erosion

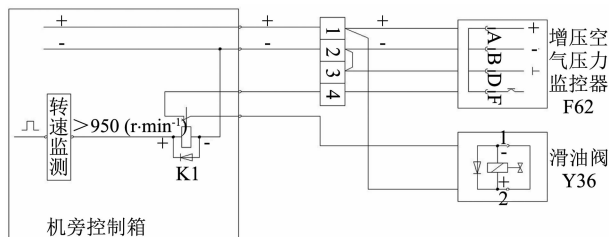
图4 改进后润滑系统原理图

和原润滑系统相比,改进后系统实现冗余控制,提高了系统的可靠性。改进后的电路控制如图4所示。

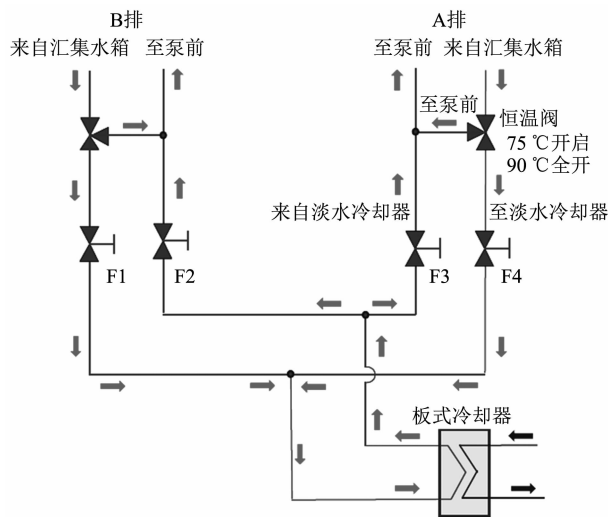
图5 板冷系统原理图

冷却水的温度取决于板式冷却器的热交换量,换热效果与传热系数和换热面积等有直接的联系。其中传热系数与换热片结构形式、板片材料和冷却介质流速有关。而材料的改进和升级是一个较为复杂的过程。目前情况下通过改变散热面积来达到降低冷却水温度是较为有效的方法。而增大板冷的换热面积最直接的途径有两项:增加板冷板片数量,或增大板冷板片面积。

从船舶空间角度出发,增大换热板片的长度或宽度会增大占用空间,而且在船上维修拆装都不方便。因此最可行的方案是根据需要增加换热板片的数量。板冷在船舶上是整体对称布置于舱底并处于水线以下。新增板片重量很轻,不会对船舶的总体稳性造成破坏。本型机高速运行时要求的冷却水最

低温度为 $60\text{ }^{\circ}\text{C}$ ,所以可以根据需要通过调整换热板片的数量来控制冷却水的温度,以满足柴油机全工况和各种恶劣环境下的正常运行。图5为板冷系统原理图。
