# 几起柴油机顶升机构故障的 共性原因分析及改进措施

**摘 要:** 针对实际运用中发生的多起柴油机顶升机构失效案例进行分析。分析表明: 案例中失效模式都表现为磨损, 虽然失效的主体零件不尽相同, 但均在材料及性能相对最薄弱的环节出现, 其失效的共同原因系轴线不平行。据此提出了改进措施。

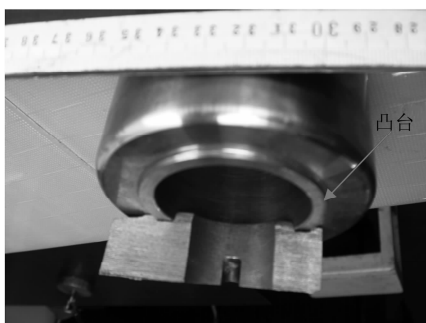
图9 PC2-6B 柴油机滚轮模型

同是顶升机构,PC2-6B柴油机滚轮材料是20CrNi3,渗碳淬火,硬度要求60 HRC。其形制与MAN柴油机和PA柴油机滚轮不同,有一个凸台棱边,如图9。挺柱材料为QT500-7,硬度160~240 HBW,不是耐磨、抗磨材料。故障表现为挺柱金属被滚轮“加工”掉了,出现凹槽,如图10。

(相当于进刀),滚轮是装在滚轮销上的,也就是说沿销轴方向有侧向力。经受力分析可知,如滚轮销轴线与凸轮轴线不平行,轴向分力就产生了。事实上,滚轮销的导向柄一直处在自己找正的过程,滚轮在侧向分力的作用下向一边滑移。在现场可以看到:导套上的导向槽金属有被啃咬掉的痕迹。挺柱装配时,滚轮销与挺柱采用液氮冷套工艺进行装配。而在装配现场随机抽取挺柱总成时发现:存在明显的装配不正现象,这是导致挺柱磨损的重要原因。
