# 某型大功率柴油机缸套异常磨损分析

孙志宏, 赵建平, 窦振寰, 王江坤, 高向花

(陕西柴油机重工有限公司, 陕西 兴平 713105)

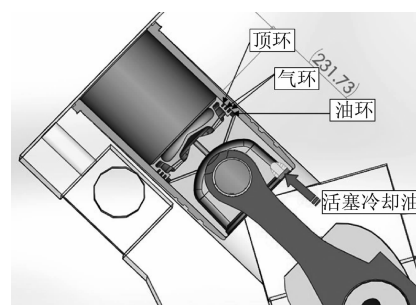
图 6 某型大功率柴油机活塞连杆结构示意图

式为飞溅润滑，通过活塞环向上泵油并通过油环将滑油刮回油底壳。来自活塞冷却油道的滑油从活塞裙底部进入活塞顶进行冷却，降低活塞顶的热负荷和热变形。活塞往复运动过程中，在垂直于曲轴方向与缸套存在侧推力作用。

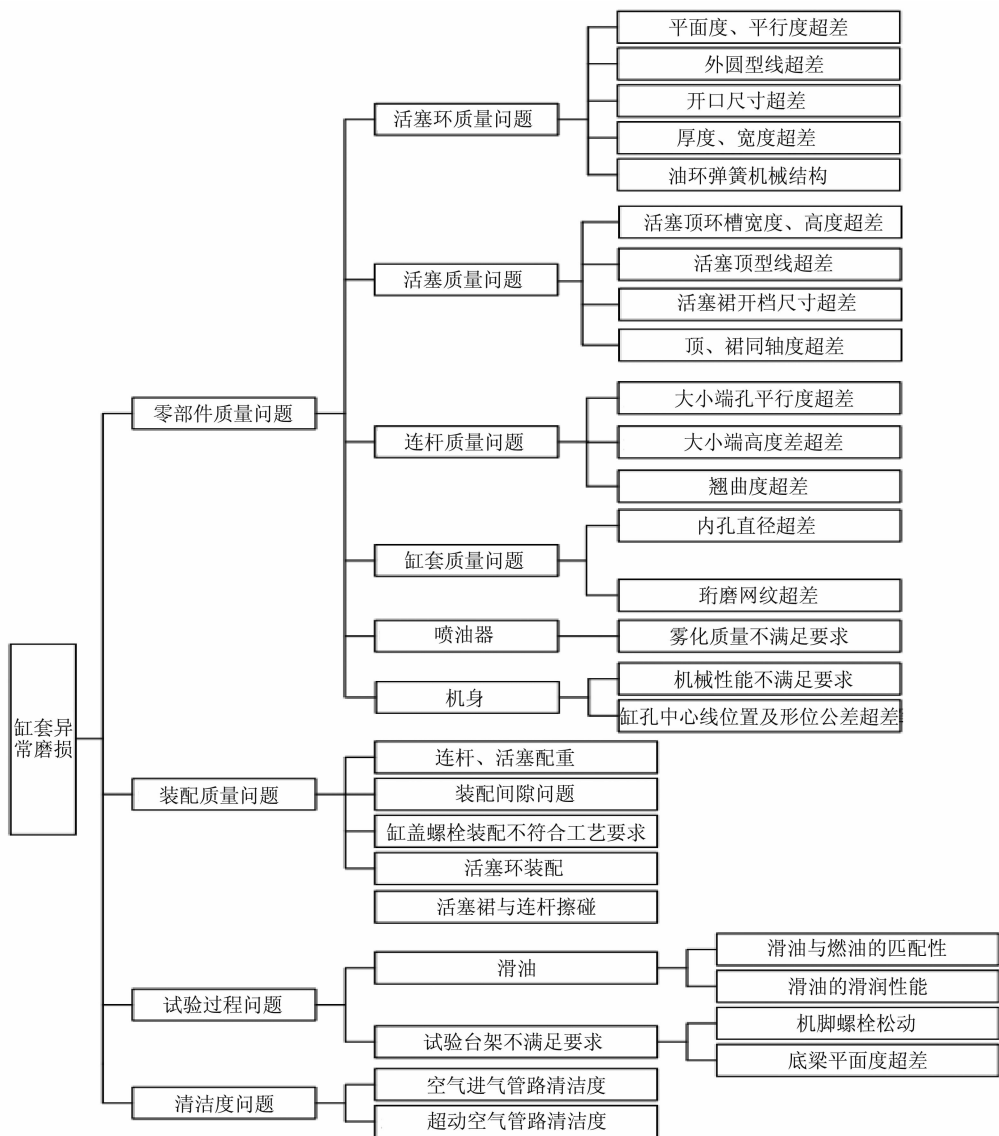
图 7 故障树

从故障现象看，故障可能与连杆、活塞裙发生干涉，或缸套与活塞的配合以及试验油水温度等试验条件有关。根据缸套异常磨损可能原因，建立如图 7 所示的故障树，并进行逐一排查。
