# 关于 12V PA6-280 型柴油机连杆瓦故障分析及改进措施

张旭峰, 王金亭, 仇立兵, 沈 彪

(上海船用柴油机研究所, 上海 200090)

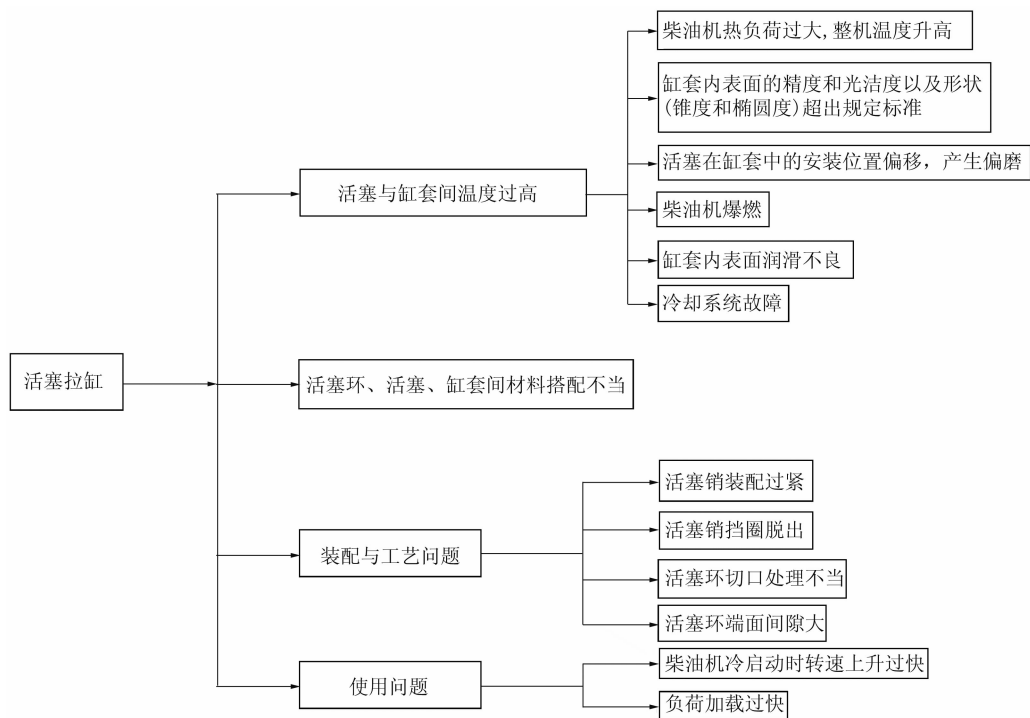
图 2 故障树

针对故障现象及右主机运行情况，初步分析认为：柴油机振动加大、噪声加剧为活塞拉缸及活塞顶裙螺栓拉断所致；随即发出的巨响为外侧防爆门弹开的声响；曲轴箱内冒出蓝烟和防爆门弹开是由于拉缸导致活塞环与缸套密封不严，吸气行程机油吸入气缸后燃烧，在做功和压缩行程废气和空气排入油底壳，导致曲轴箱压力过大，防爆门弹开，冒出蓝烟。可以初步判断故障是由 B1 缸活塞严重拉缸造成。为最终查明活塞拉缸原因，建立了故障树（图 2），进行进一步排查。

(6) 检查活塞冷却滑油道。初步拆检发现：连杆大端上下轴瓦颠倒，翻转后的连杆瓦遮蔽了曲轴销至活塞冷却油和活塞销润滑油的通道，即此时活塞顶无冷却滑油。当活塞顶过热膨胀，膨胀量大于活塞顶与缸套间的间隙后，会导致活塞顶与缸套发生剧烈摩擦，进而发生拉缸；过大的摩擦力导致活塞顶裙连接螺栓在拉缸过程中一次性过载断裂。因此可推断连杆瓦失效是导致活塞严重拉缸的原因<sup>[1]</sup>。
