## 6240 电喷柴油机冒黑烟故障的分析与处理

(中车资阳机车有限公司, 四川 资阳 641300)

**摘要:** 针对某 6240 电喷柴油机出现的冒黑烟故障, 结合试验测试和对电喷泵结构及工作原理的分析, 探讨了故障可能原因。对电喷系统的模拟计算分析表明: 电喷泵电磁阀密封锥面密封不严是导致该故障的原因。据此采取了相应的处理措施, 经装机验证, 冒黑烟故障得到解决。

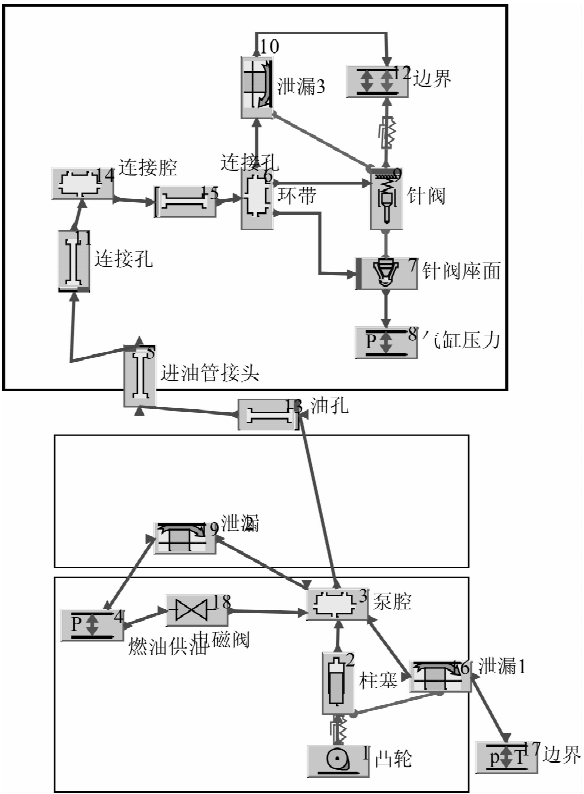
图4 电喷系统模拟计算模型

通过对燃油喷射系统的建模计算，可以得到喷射系统的各类参数，如循环燃油流量、各部位燃油压力曲线等。为便于对比分析，仅对以上故障工况点（柴油机转速 1 000 r/min，功率 200 kW）电喷系统工作情况进行模拟计算。分别选取电喷泵正常工作（无泄漏）和非正常工作（轻微泄漏）两种状态，重点关注高压油管压力波、喷射持续期、循环喷射油量等曲线和数据。建立的 Hydsim<sup>[1]</sup> 模型如图 4 所示。
