# 某船用大功率柴油机拉缸故障分析

**摘 要:** 针对某船用大功率柴油机运行过程中的拉缸故障进行拆检分析和有限元仿真研究。分析与研究结果表明: 润滑油喷嘴堵塞影响了活塞热量散发和气缸套有效润滑, 在高负荷下加速了零件磨损, 进而导致拉缸故障。不同负荷下, 活塞、气缸套和活塞环均向外部膨胀, 活塞与气缸套间存在足够的热膨胀余量; 而活塞环与气缸套间将出现过盈配合, 在高负荷和润滑失效的情况下将导致拉缸故障。

## Analysis on the Scuffing Failure of a Large Power Marine Diesel Engine

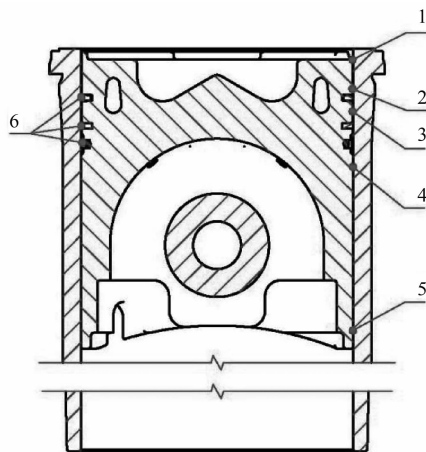
图 6 冷态装配下活塞、活塞环和气缸套间隙配合分布图

活塞和气缸套在冷态下的装配结构如图6所示,图中1~6处的装配尺寸列于表1中,可见,在冷态装配下活塞与气缸套、活塞环与气缸套间均为间隙配合。而在实际运行过程中,装配间隙内将填充足量的润滑油,既保证了密封性,又使各运动件在受热膨胀后不至于磨损和破坏。

注：“火力岸”对应图 6 中“2”；“第一环岸”对应图 6 中“3”；“第二环岸至下止点”对应图 6 中“4”。变形差值为气缸套变形量减去活塞变形量，“+”为间隙配合，“-”为过盈配合，中间状态为“过渡配合”。

注：三道活塞环对应对应图 6 中“6”。
