# 某型柴油机喷油器衬套加工工艺研究

**摘 要:** 针对某型柴油机喷油器衬套材料改为 42CrMo 后, 原摇臂钻床加工底平面的工艺方法已不能满足产品设计要求的问题, 经多次工艺试验, 改为在加工中心镗底平面的工艺方法。通过选定三刃螺旋硬质合金立铣刀具, 优化工艺方案, 确定合理的工艺参数, 保证了产品的加工质量。

## Research on Machining Procedures of a Diesel Engine's Injector Lining

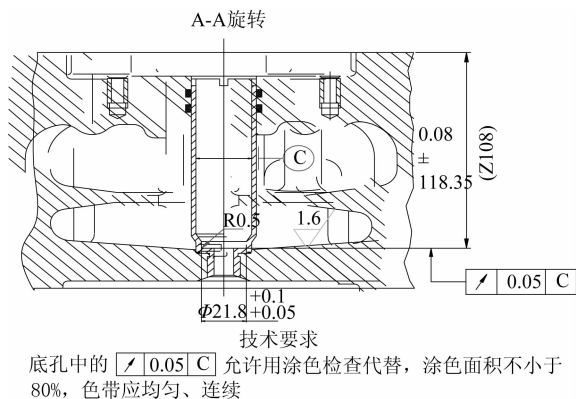
图 1 喷油器衬套内台阶表面加工工艺图

这样就使得加工工艺性较差。该喷油器衬套内台阶表面直径为  $\Phi 21.8_0^{+0.2}$ , 深度为  $118.35 \pm 0.08$ , 表面粗糙度要求  $Ra 1.6$ , 底平面相对于喷油器衬套  $\Phi 27$  内孔跳动为 0.05, 见图 1。由于喷油器衬套材料为 42CrMo, 硬度高, 加工难度更大, 加工后的工件表面明显呈波纹状, 且有贯穿的径向刀痕, 刀痕台阶有 0.03, 影响了零件的密封性和表面粗糙度, 底平面跳动 0.05 也难以保证。
