# 某型柴油机薄壁冷却水套加工工艺研究

**摘要:** 针对某型柴油机薄壁冷却水套结构复杂、加工精度要求高的特点, 在分析了其加工工艺难点的基础上对加工工艺进行优化。在多次工艺验证的基础上总结出适合的加工工艺, 满足了该型柴油机薄壁冷却水套的设计加工要求, 并进入小批量生产阶段。

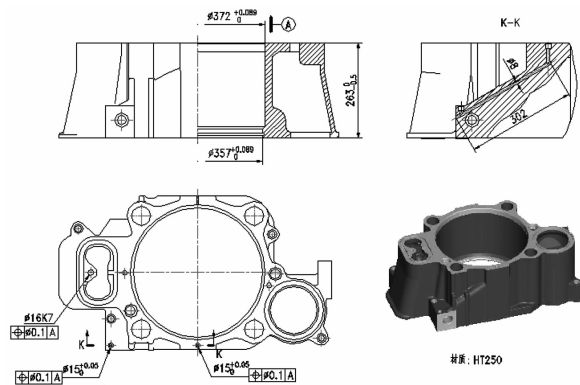
某型柴油机冷却水套设计如图1所示, 顶部中心大孔  $\Phi 372_{+0.089}^{+0.089}$  尺寸公差较小, 该处壁厚仅 27 mm, 整体结构比较单薄, 零件刚性严重不足, 属于薄壁类零件。经分析:  $\Phi 372$  孔在加工过程中产生的径向力会造成让刀现象。径向力可通过下式计算:

图 1 某型柴油机冷却水套设计

加工孔  $2 \times \Phi 15_0^{+0.05}$  和  $\Phi 16K7$  (如图1所示) 时须找正基准孔  $\Phi 372$  的位置, 虽然可将该孔的圆度误差控制在  $0.01 \sim 0.015$  mm 范围内, 但探头本身就有  $0.02 \sim 0.04$  mm 的找正误差, 这样很难保证孔位置度  $\Phi 0.1$  mm 的要求。经分析: 先采用探头粗定基准孔位置, 然后再用传统的盘表法修正孔位, 这样既提高了盘表的效率, 又提高了找正基准孔的准确率。

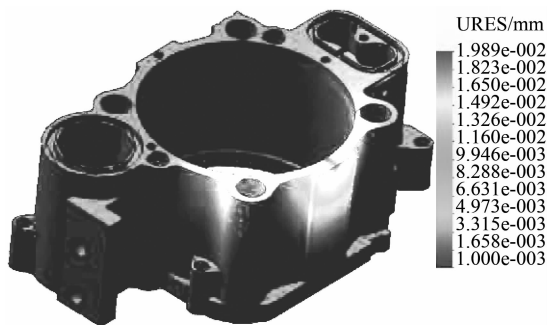
利用有限元分析软件对水套的变形情况进行分析, 如图 2 所示。可以发现: 孔口处变形较大, 加工过程中须要加强控制。同时  $\Phi 372$  的加工圆度误差也直接影响到  $2 \times \Phi 15_0^{+0.05}$  孔和  $\Phi 16K7$  孔的加工, 主要表现在对孔位置度  $\Phi 0.1$  mm 的影响。为此, 须对冷却水套的加工工艺做优化和技术研究。

图 2 水套变形情况

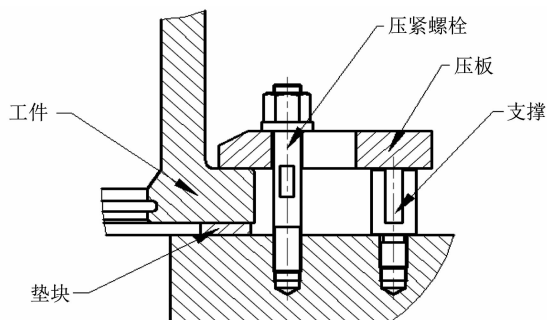
薄壁类零件须要根据其结构特点和工艺特点来制定合适、有效的装夹措施。立车工序设计的专用工装如图 3 所示。利用垫块定位, 采用压紧螺栓在基准面周边的凸缘位置夹紧工件, 这样既改变了夹紧力对工件变形的影响, 又避免了制造复杂工装带来的成本提高问题, 是一种方便有效的装夹方式。同时为了控制加工孔的圆度误差, 选用  $k_r = 91^\circ$ , 刀尖  $R = 0.4$  的车刀, 以减少背向力; 并采用较低的切削用量 ( $a_p = 0.3$  mm、 $f = 0.2$  (mm · r<sup>-1</sup>)、 $v = 45$  (m · min<sup>-1</sup>))。经实际切削验证, 该孔的圆度能控制在 0.01 ~ 0.015 mm 范围内, 满足产品和工艺要求。

图3 立车工序设计专用工装

设计车床专用工装, 以基准面定位, 在工件底部凸缘部位夹紧, 夹紧力的方向与工件轴向一致, 减少装夹变形。同时, 为减少因工装和工件接触面不平整而造成的装夹变形, 在工件夹紧点位置增加垫块, 减少接触面积, 避免大平面完全接触定位。
